REPORTAJE de FOTOS SOBRE la PRIMITIVA IGLESIA de SANTA MARÍA.  
En la Calle Iglesia nº 12, de Manzanares.

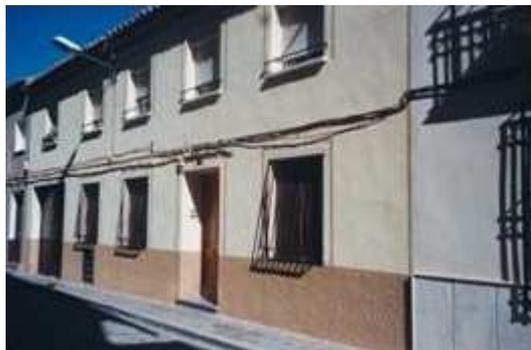
*Nº 1* Vista de la fachada:

Vemos delante la entrada por la puerta principal, y pasadas dos ventanas, las llamadas portadas.

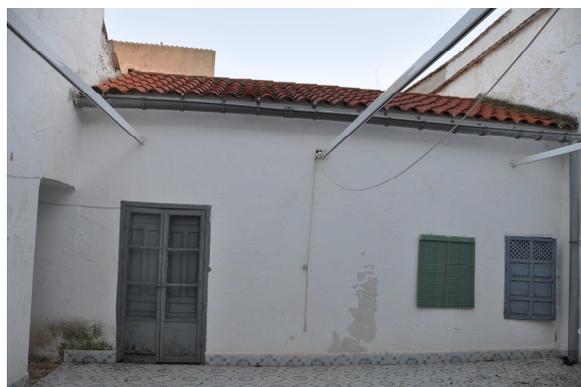
*Nº 2;*

Al frente, es el costado izquierdo de la antigua iglesia, que muestra unos siete metros lineales; ya que el ábside cae bajo lo techado que aparece hacia la izquierda.

Abriendo esa puerta, entraríamos a la pieza central de la nave, puesto que la dividieron con

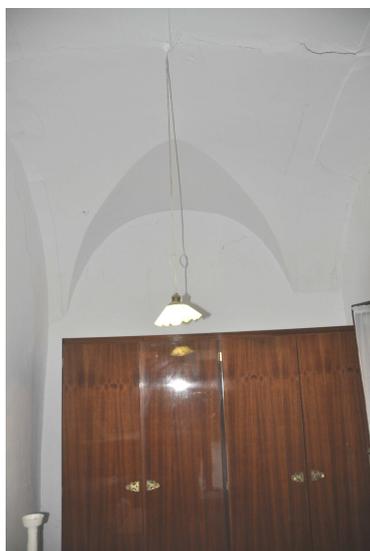
*N 3*, que es la pieza más pequeña.

Girando a derecha, traspassando la puerta que tiene el tabique divisorio, nos aparecerá el muro trasero que linda con otro edificio adosado en los tiempos.

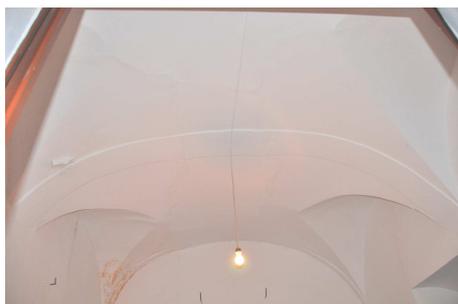
*Foto N 4*

nave abovedada

En esa pieza tercera y final que lleva foto N 4, aparecen arriba los vértices de los lunetos que tiene en ambos lados de la

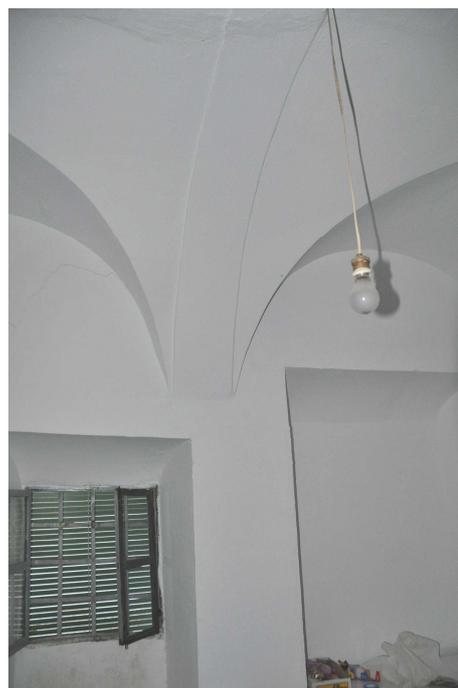
**Foto N 5:**

Donde nos aparece una ventana que no tendría en origen; y hueco ahora cegado, pero que estuvo abierto antes con altura de puerta.

Como está próximo el hueco al tabique divisorio, quedó anulada esta entrada para conseguir que la anterior pieza central no fuese más pequeña que, aún así, ha quedado.

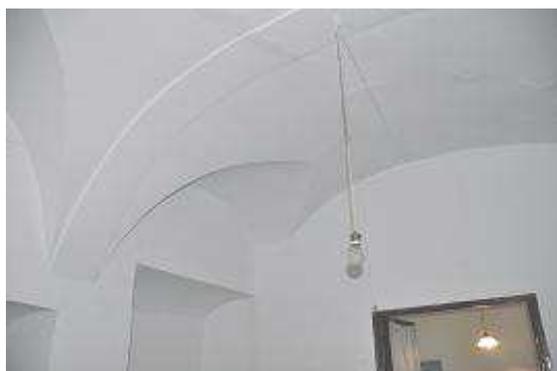
**Foto N 6**

Esa luz nos  
Sitúa; fuera,  
Miramos al  
Pasillo; pues  
Tiene una  
entrada

independiente que lleva al corral; por cuanto queda cobijada por el camarón transversal en alto; sería la

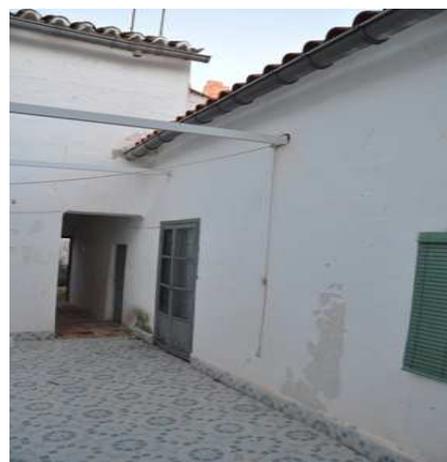
**Foto n° 7:**

donde se aprecia en el hueco a mano derecha una puerta; y entrando, se toma la

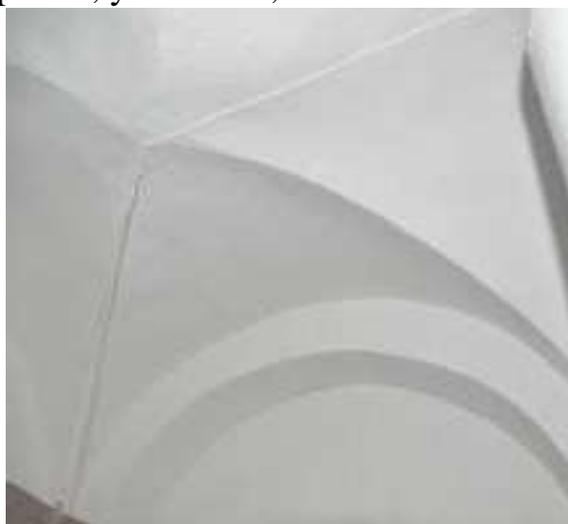
**Foto N 8**

desde el muro interior de cabecera, con objeto de obtener la cúpula donde convergen los cuatro lunetos para formar un ábside sencillo y de época más próxima al estilo del Castillo de Pilas Bonas; aunque a finales del XVI, (1592) se inaugura el Convento de las Concepcionistas Franciscanas de Clausura, cuyo templo tiene muy parecidos lunetos en la bóveda.

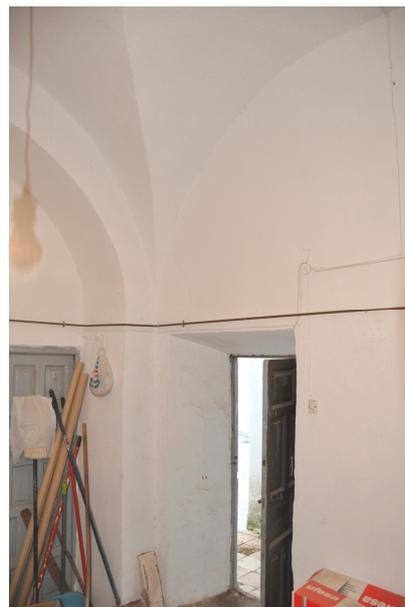
**Foto 9:**

Llegados aquí, que es el extremo más o menos orientado a Saliente, se nos hace poco espacio con unos 10m de largo sin llegar a 4 de ancho; por cuanto se nos ocurrió, que en sentido transversal cruzase este ábside otra nave formando una posible cruz latina; pero en ninguno de los costados hay indicios de continuidad; y el grueso que traen los muros laterales de sustentación, solo están perforados para consentir una nueva puerta, pues no puede ser ésta la original llevando directamente al altar; podemos ver en la foto tomada desde dentro a la salida, el grueso que tiene el muro sin contar con el refuerzo que le proporciona la bajada del arco adosado en

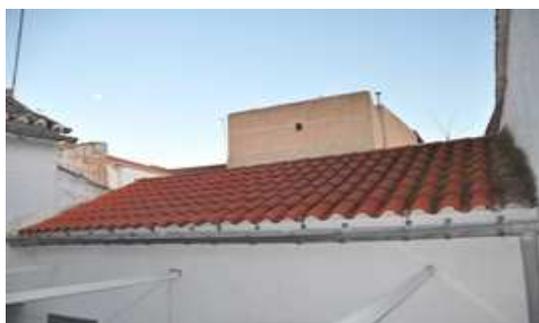
**Foto 10.**

Despejada esta duda, aún nos llama la atención que la cubierta a dos aguas, solo abarque a la nave propiamente

dicha, y lo correspondiente al altar como ábside, descarguen las aguas llovidas lateralmente hacia el lindero del Fondo con el tejado apoyado en el final del camarón que hace por arriba la separación del patio con el corral.

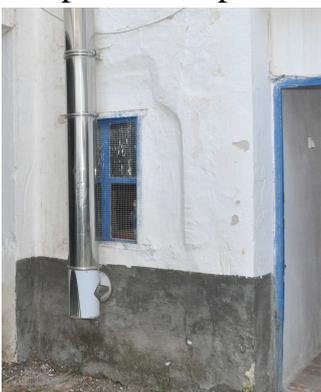
nos muestra, cómo la pared del nuevo camarón se alarga y apoya en el resto del muro que fuera ángulo Norte de la Iglesia.

Ese resto, es el voladillo horizontal que está a una cuarta del tercer tubo de la calefacción, contando desde la caperuza hacia abajo. Desde ese voladillo hacia el suelo, es el ángulo NO de la cabecera de la Iglesia. Y esa línea inclinada entre los dos tejados, corresponde a la nueva cubierta que a un agua hacia los linderos del fondo, le dieron al ábside al desaparecer la primitiva.

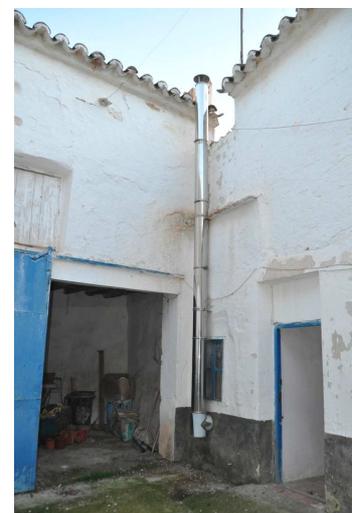
**Foto 12**

Situados en este rincón, observamos acercando la anterior que un tanto tapada por la tubería, se encuentra una ventana donde hay signos evidentes de un trazado menos regular (Foto 13 buscando la ojiva: **Por dentro, puerta también.**

**Por dentro, puerta también.**
