## L'ENCEINTE FORTIFIEE DE SAINT-FELIX DE SORGUES

# SAINT-FELIX DE SORGUES

## Fort de 1438

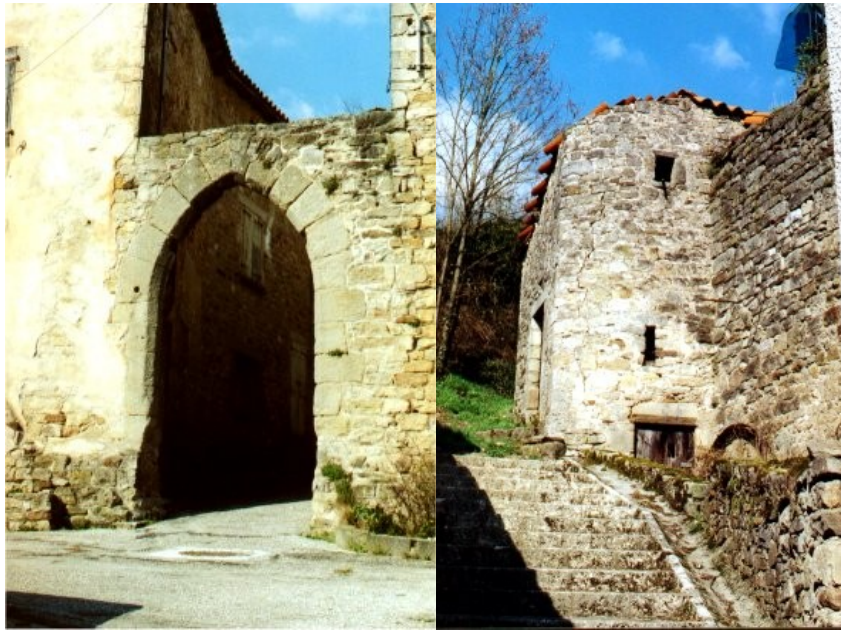
*Porte Saint-Jean en arc brisé - La tour Nord-Ouest côté Sud*

La porte principale était la porte Saint-Jean (du nom du Saint-Patron des Hospitaliers), dont le système de fermeture reste encore visible, comprenait un râtelier (construction de protection de la porte du fort, détruit au 19<sup>ème</sup> siècle) dont la rue porte encore le nom.

Les restes de substructions des deux tours Nord et Nord-Ouest, montrent qu'elles étaient «à gorge ouverte», non fermées du côté de l'intérieur du fort. L'avantage de ce type de tour étant de ne pas servir d'abri aux assiégeants qui auraient réussi à pénétrer dans l'enceinte. Selon certaines sources, ce système aurait été importé du Moyen Orient par les croisés, il est donc possible que les Hospitaliers aient rapporté cet élément d'architecture de leurs voyages en méditerranée. Dans la région, l'emploi de cette technique n'est pas rare (La Couvertoirade, dont la tour qui se trouve la plus près de la porte Sud, semble être à gorge ouverte dans la partie basse et surmontée par une partie fermée, ainsi que Brousse le Château, avec sa magnifique tour «ouverte à la gorge» terme retrouvé dans les textes, qui date du XIV<sup>ème</sup> siècle.)

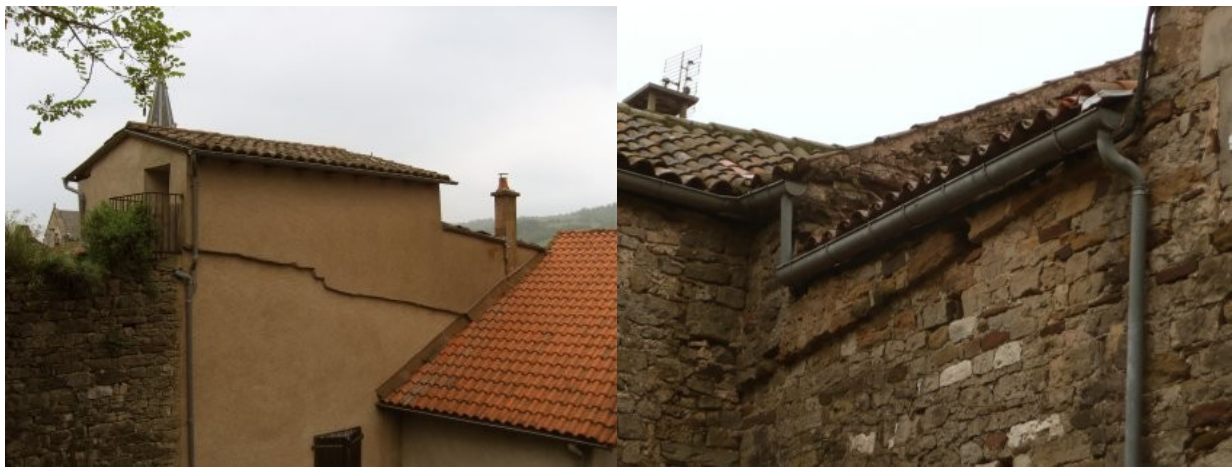
*Vestiges du chemin de ronde – Décrochages de dalles du sol*

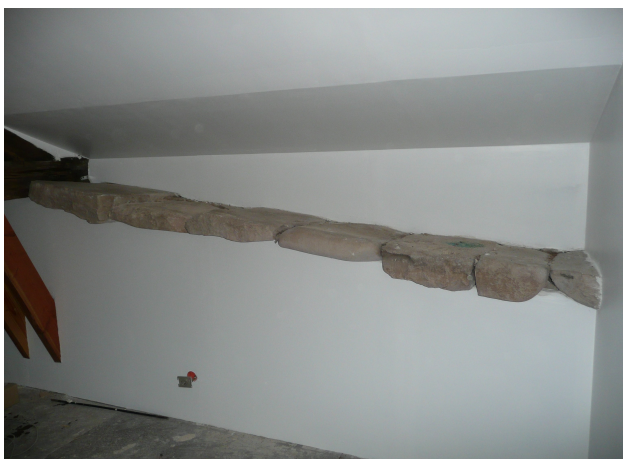
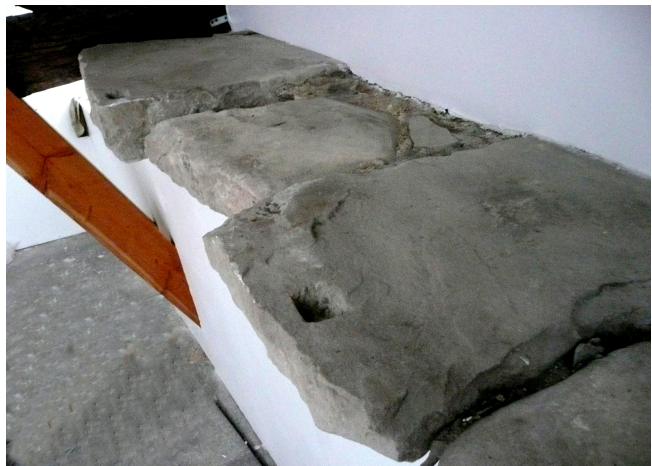
*Dallage du chemin de ronde – Détail des dalles où l'on remarque des orifices sur une pierre sur deux, servant peut-être pour une rampe coté intérieur (Merci Bernard COUIC !)*

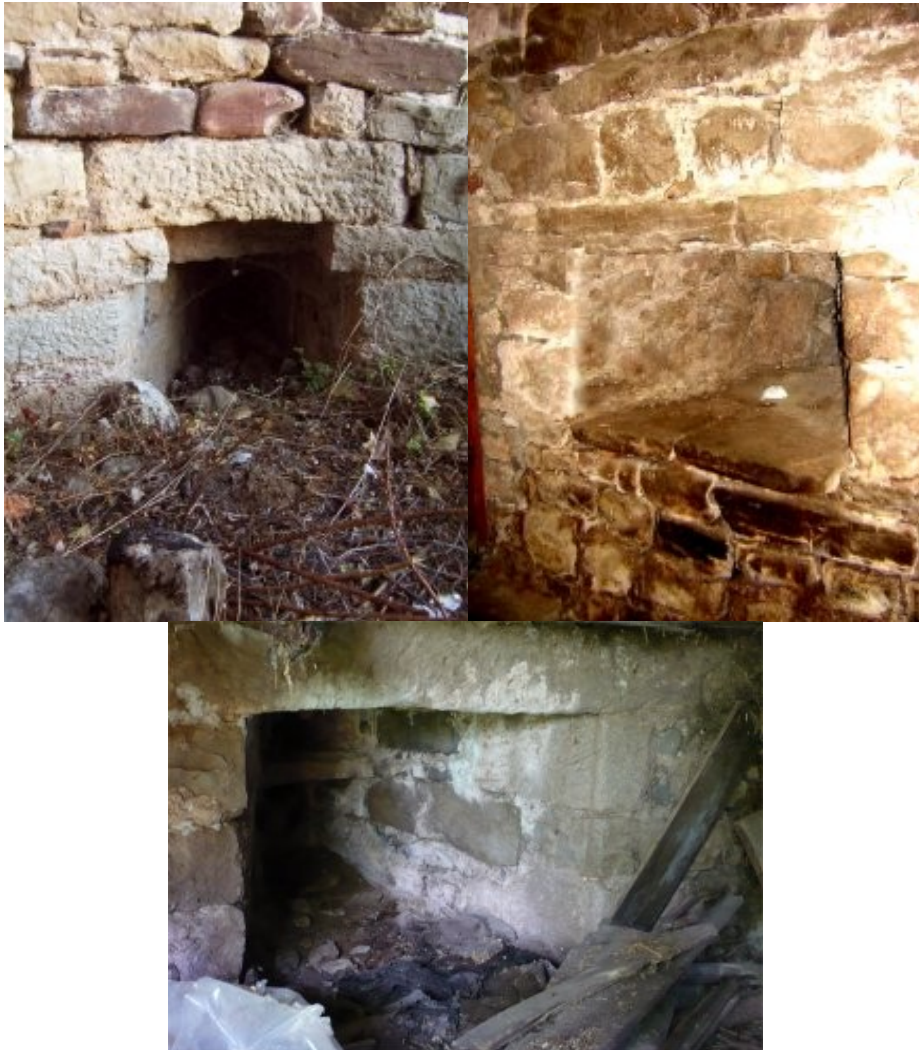
*Trois meurtrières du fort*

Les meurtrières restantes se retrouvent partout : trois sur la façade du bâtiment de La Poste, une dans la maison Couic, une dans la maison Gozzi (environ 5 mètres au-dessous du niveau actuel du chemin Nord, prouvant que la base des remparts était beaucoup plus basse et dégagée), une déjà citée sur le côté de la tour Nord qui est une meurtrière canonnière, une autre canonnière dans la tour Nord-Ouest, ainsi qu'une simple, une dans la maison Leroy, et une dans la tour Sud. Si le rempart Sud ne compte plus aujourd'hui de meurtrières, peut-être était-ce à cause des attaques portées de ce côté de l'enceinte par les assaillants lors des guerres de religion ?

Ces meurtrières sont de styles divers même si une forme revient plus fréquemment, une meurtrière simple mais de construction très évasée vers l'intérieur. Nous avons déjà cité deux meurtrières canonnières, toutes deux situées sur les tours Nord et Nord-Ouest. Peut-être ce type de meurtrières ne se trouvaient-ils que sur les tours ? En tous cas il s'agit toujours de meurtrières latérales permettant aux occupants des tours de surveiller les courtines dans toutes leurs longueurs.
