Die Burgen-Restaurationen auf dem Wartenberg

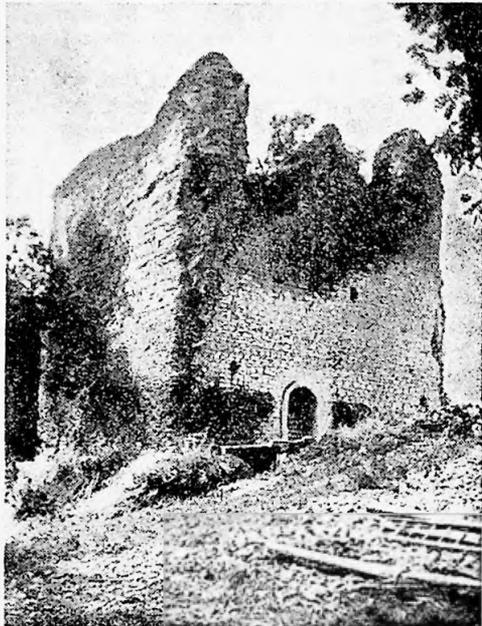
Der Mittlere Wartenberg vor der Restauration

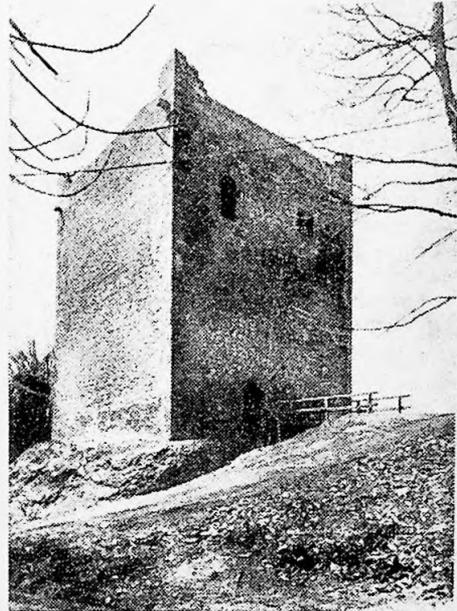
Der Mittlere Wartenberg von Nordosten

Die romanische Pforte im zweiten Geschoss, der eigentliche mittelalterliche Zugang, wurde 1934 anhand der vorgefundenen Teilstücke rekonstruiert; ebenso das doppelte, romanische Fenstergewände. Der Mauermantel der Ost-, Süd- und Westseite musste von Grund auf neu errichtet werden, so dass der einzigartige ehemalige Wohnturm der Witterung wieder zu trotzen vermag. Er wurde durch eine gedeckte Blocktreppe zugänglich gemacht. Von den Mauern herab geniesst man einen Ausblick, der uns ahnen lässt, weshalb man gerade hier eine Burg errichtete.

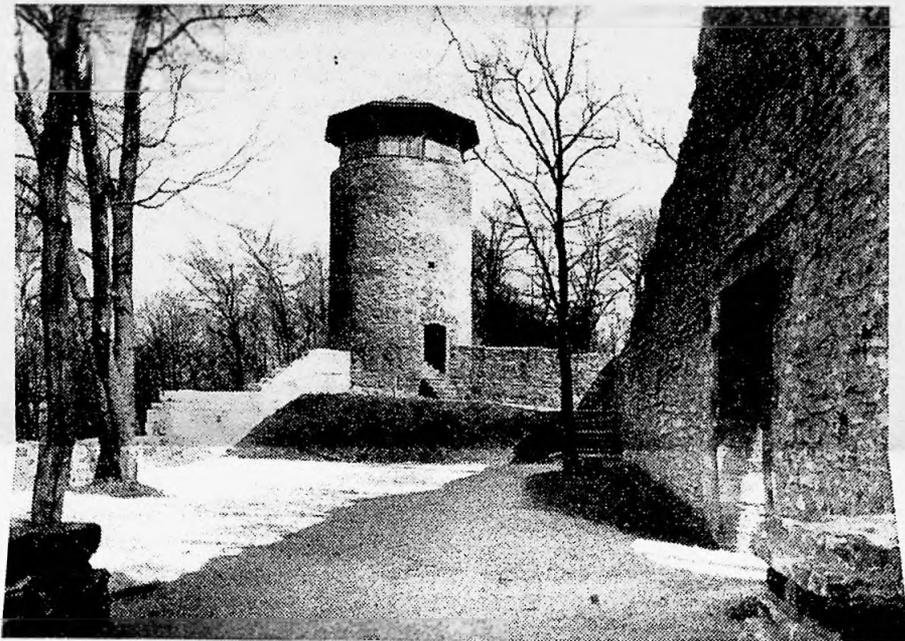
Hofansicht des Hintern Wartenberg

Das ruinenhafte Andeuten der westlichen Ringmauer (links im Bild) verleiht der Anlage wieder ihre einstige Geschlossenheit. Der den Halsgraben beherrschende Wehrturm, im Volksmund «s rund Dürmli» genannt, dessen Westseite bedrohlich verwittert war, hat ebenfalls sein «Gewand» zurückerhalten. Rechts vorne das Burgtor, links im Vordergrund die Grundmauern des ehemaligen Ritterhauses.
