# Sankt Arbogast wurde mit altem Mörtel saniert

Die Wandmalereien im Beinhaus der Muttener St. Arbogast-Kirche wurden renoviert. Die Rezeptur für den Mörtel ist 300 Jahre alt

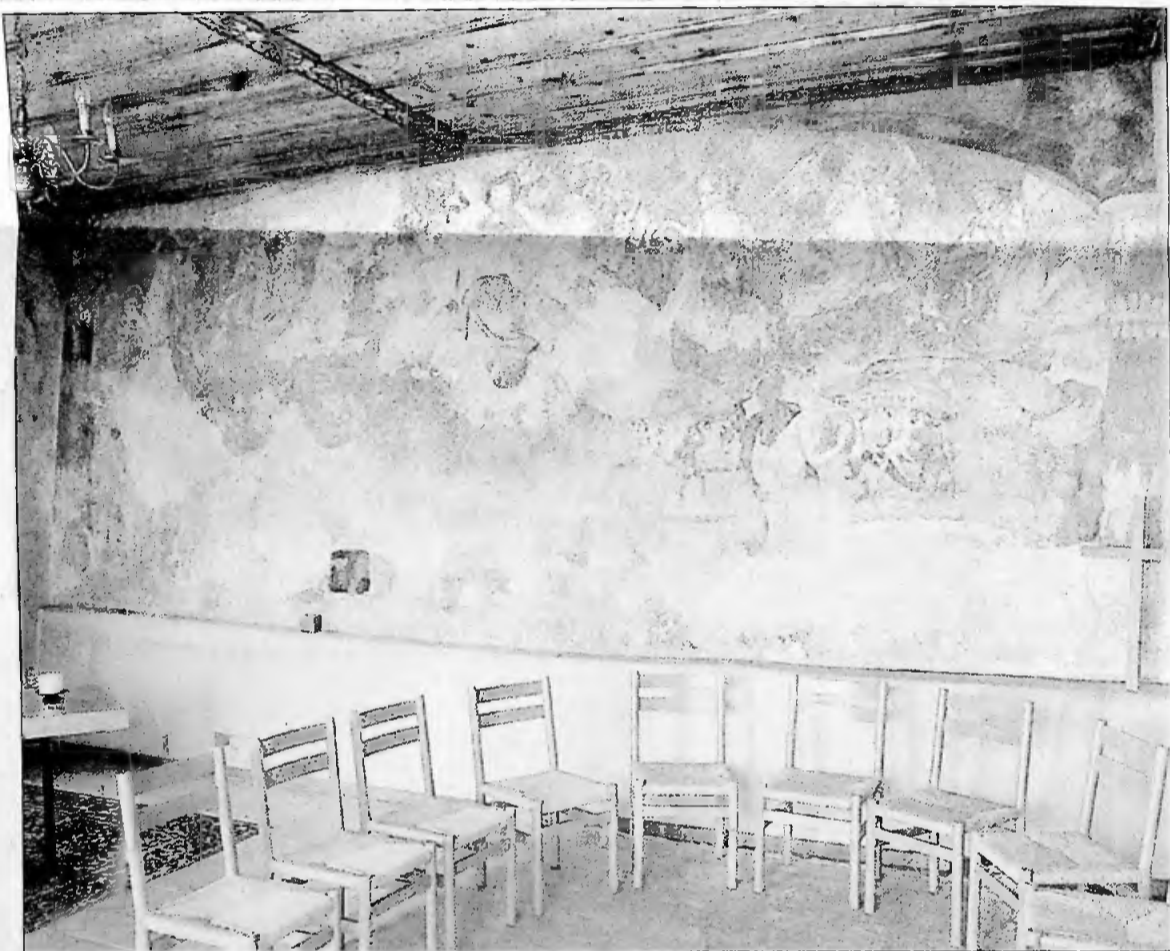
**FALSCHER ZEMENT** Das Beinhaus wurde in den Fünfzigerjahren letztmals saniert. Die Restauratoren hatten damals den falschen Zement verwendet. JURI JUNKOV

Vor allem der Zementputz nahm durch die steigende Luftfeuchtigkeit im Raum Schäden an. An den Bildern entstanden durch «Explosionen» weisse Stellen. «Der salzige Zementputz hat die immer mehr aufkommende Feuchtigkeit im Raum derart stark angezogen, dass es zusammen mit den anderen Zusatzstoffen zu Sprengungsvorgängen an der Wandoberfläche kam», erklärt Frei den komplizierten Mechanismus.

Die heutige Entwicklung in der Denkmalpflege zeigt in die entgegengesetzte Richtung. Man hat erkannt, dass sich die altbekannten Gesteinsformen wie Mörtel besser ins Ursprungsgestein der Wände integrieren und länger halten. Zusammen mit Fachleuten von der ETH wurde vor zwei Jahren der Mörtel an der Muttener Kirche analysiert und so genau wie möglich nachgestellt. Für Brigitte Frei ist die Tendenz in der Denk-

malpflege eindeutig: «Wo früher mit neuartigem Zement gearbeitet wurde, verwendet man heute 200 bis 300 Jahre alte Mörtelrezepturen.» Ob die Rezepte wirklich gelungen sind, zeigt sich laut Frei erst in den nächsten Jahren.

Damit die renovierten Wandmalereien möglichst lange in einem guten Zustand erhalten bleiben, werden vom Sommer bis im Herbst zusätzliche Massnahmen am Beinhaus selber unternommen. «Die baulichen Arbeiten sollen das Innenklima des Raumes verändern. Eine bessere Dämmung der Türe wie auch des Dachbodens und die Konstanthaltung der Temperatur auf maximal 16 Grad sollen dafür sorgen, dass die Wandmalereien möglichst lange erhalten bleiben.»
