BAUERNHAUSMUSEUM

MUTTENZ

KUNSTBETRACHTUNG

SEMESTERARBEIT 85

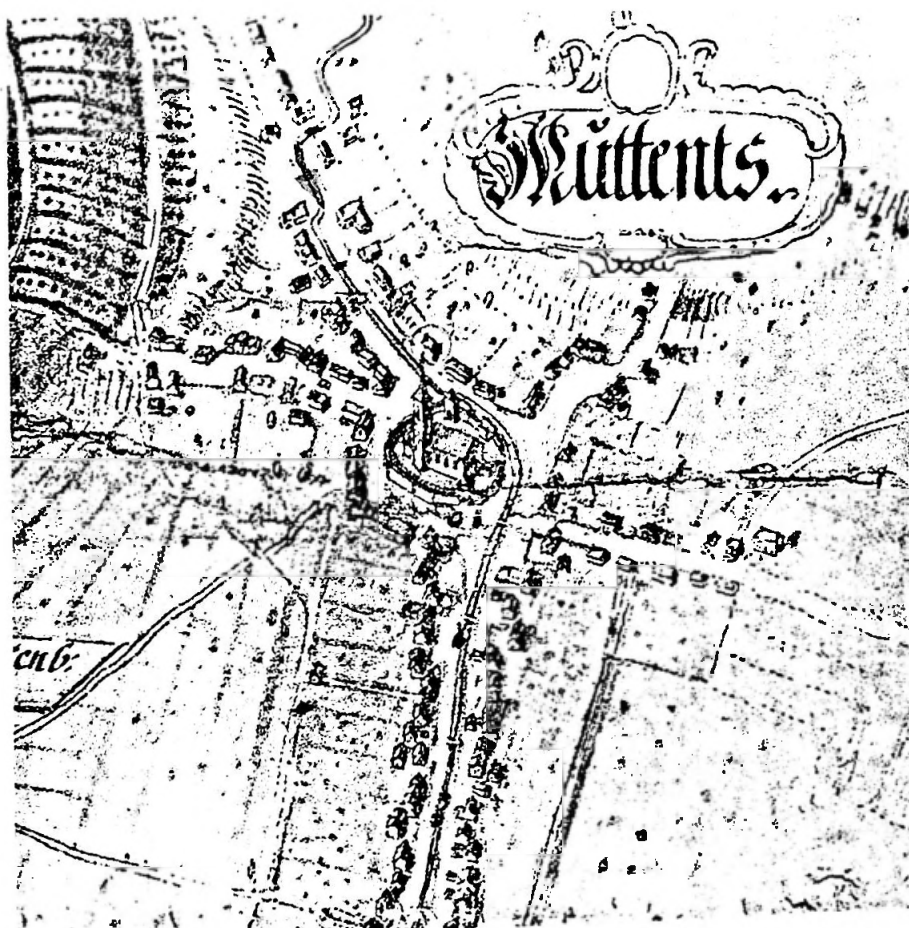
Abb. 1

Von G.F. Meyer, Lohnherr in Basel, besteht ein Plan des Dorfes MuttENZ aus dem Jahre 1678. Ein Vergleich mit dem heutigen Dorfbild zeigt, dass die damalige Siedlungsanlage fast unverändert erhalten geblieben ist. Wie damals rundet sich noch heute die Wehrmauer um die Kirche. Und von diesem Schwerpunkt strahlen die fünf Gassen des Dorfes aus. Abwärts folgt das Unterdorf, heute Hauptstrasse genannt, aufwärts das Oberdorf dem wasserspendenden Dorfbach.

MuttENZ 1678

(Abb.1)

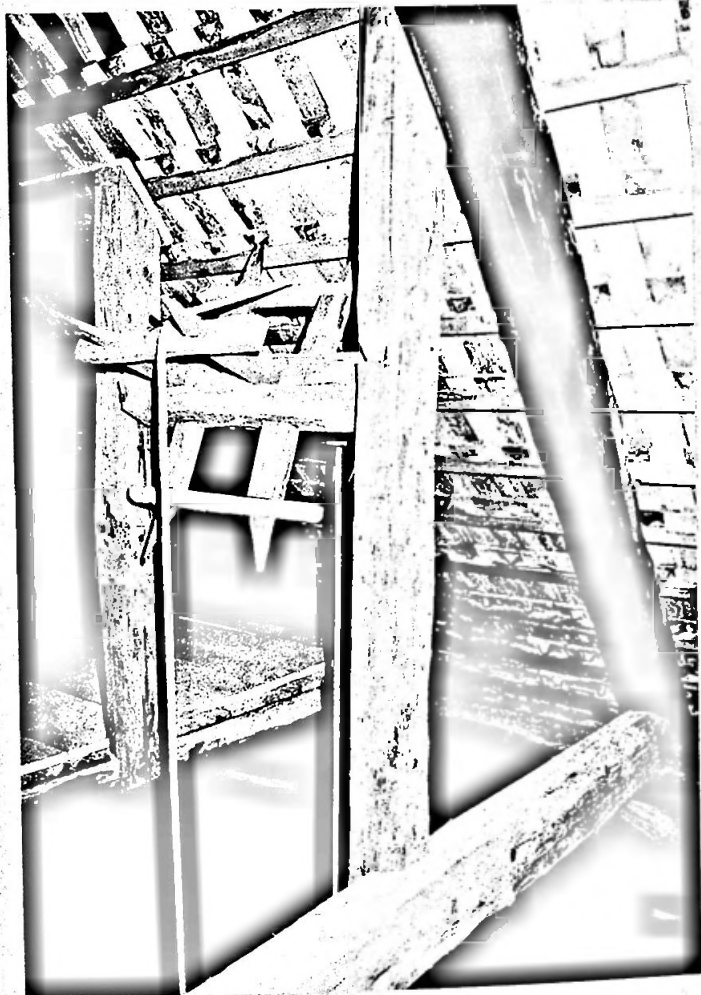
Abb. 6
Oberteseilhaspel

Die Scheune diente als Futtergang beim täglichen Füttern der Tiere und als Zugang zu Wohnteil, Stall, Schopf und Keller. Auf dem Scheunenboden, der Tenne, wurde gedroschen. Von hier aus geht der Blick auf die "Heubüüni" und die "Oberte". Auf der Oberte, über der Scheune, wurden mittels Oberteseil und Oberteloch Getreidegarben zum Trocknen aufgeschichtet. Am hinteren Scheunentor und an den Wänden der Scheune werden Arbeitsgeräte der Futter- und Getreidewirtschaft gezeigt, wie Stricke, Sicheln, Rechen, Sensen, Gabeln, Dreschflegel, "Baumsägeli" und "Fueterfass".

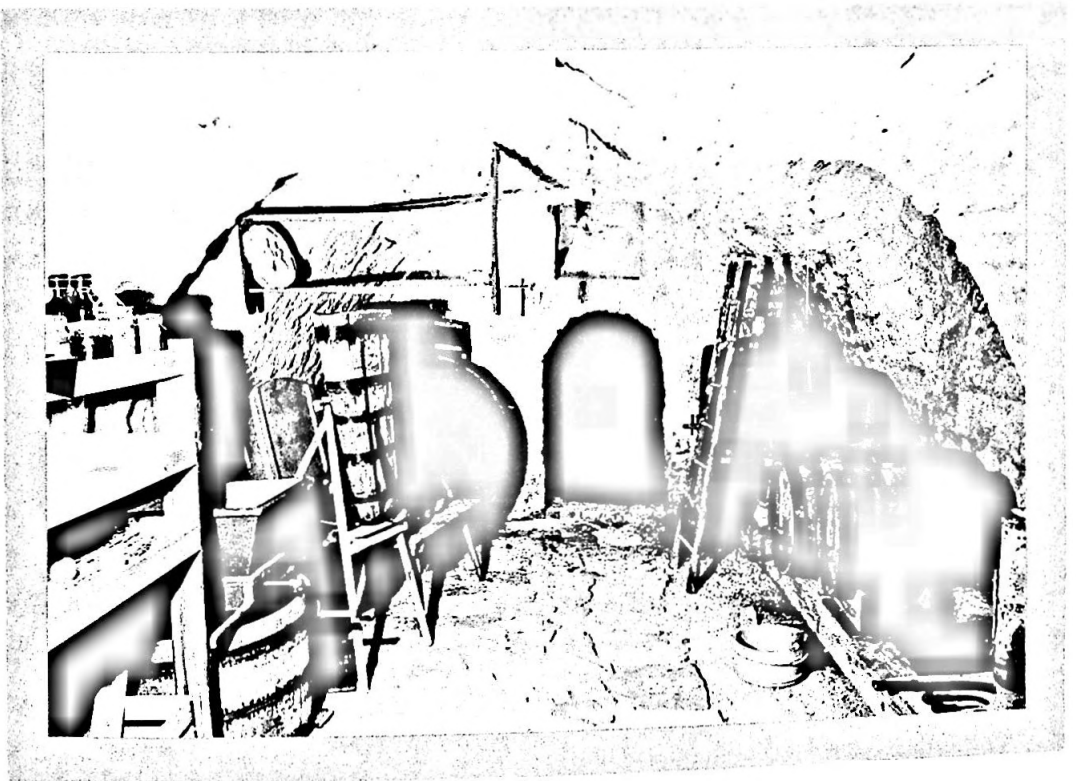
Abb. 10 Weinkeller mit Eingang in den Durlipskeller

Der Keller liegt wegen des hohen Grundwasserspiegels nicht unter dem Haus, sondern hinter dem Schopf in den Hang gegraben. Der geräumige, schön gewölbte Weinkeller hat einen bequemen Zugang und zeigt sehr gut, welche Bedeutung der Rebbau in Muttenz hatte. Auf Fasslagern ruhen links und rechts die Weinfässer. Links hängt ein "Hürdli" für das Brot über den Fässern, daneben steht die Obsthürde. Hinter dem Weinkeller befindet sich der Durlipskeller (Keller für Runkelrüben). Er war von aussen her bedienbar.

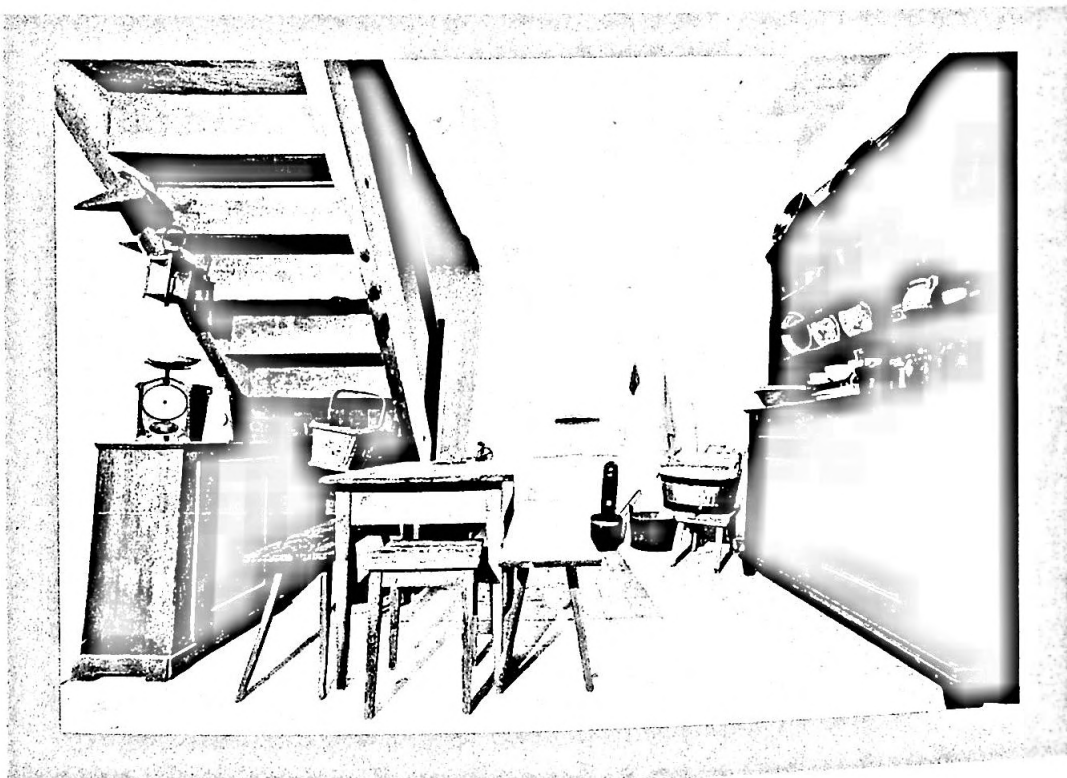
Abb. 12 Küche

An der Nordwand steht das "Chänsterli" (Küchenkasten) mit Tellerrechen für das Geschirr.

Unter dem Fenster befindet sich der, nach altem Muster angefertigte "Wasserstei", worin das Geschirr gewaschen wurde. Der Küchentisch steht unter der Treppe, die ins Obergeschoss führt.

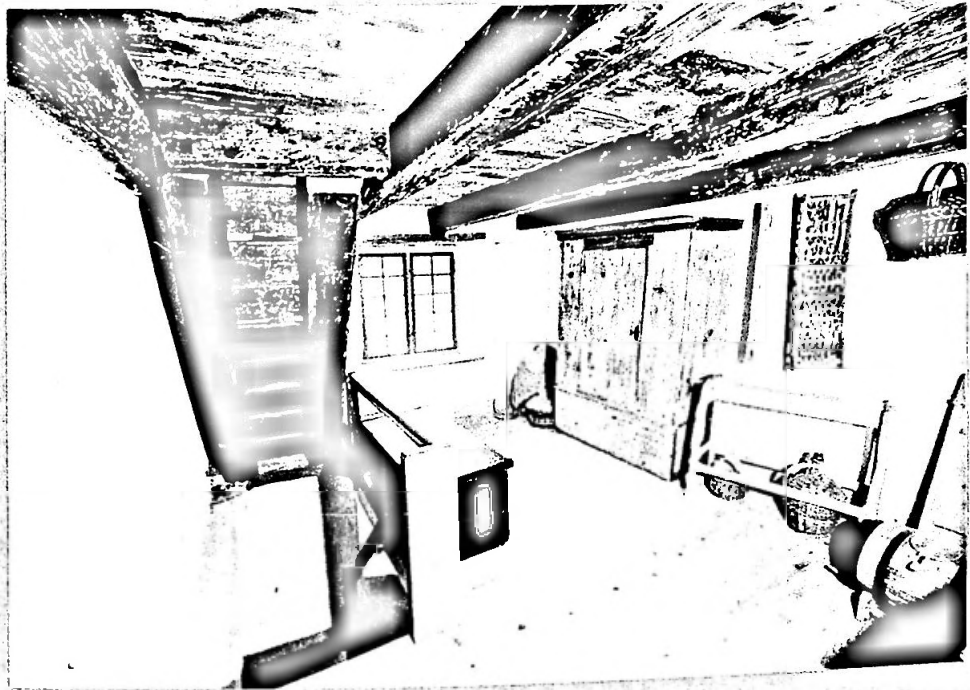
Abb.14 Kammer mit Treppe in Estrich und Küche

Im Obergeschoss befinden sich zwei Kammern. Die vordere ist als Schlafzimmer eingerichtet, darin steht u.a. ein Bett mit einem Strohsack als Matratze.

Die hintere - das Stübli - diente, zur Zeit als das Obergeschoss eine eigene Wohnung war, als Küche später war es ein Schlafräum.
