Restaurierung der Wandgemälde im Innen- und Aussenbereich der Beinhauskapelle St. Arbogast / Kostenbeteiligung der Einwohnergemeinde

Beinhauskapelle 4132 MuttENZ **Restaurierung der Wandgemälde im Innen- und Aussenbereich**

Bestandesaufnahme

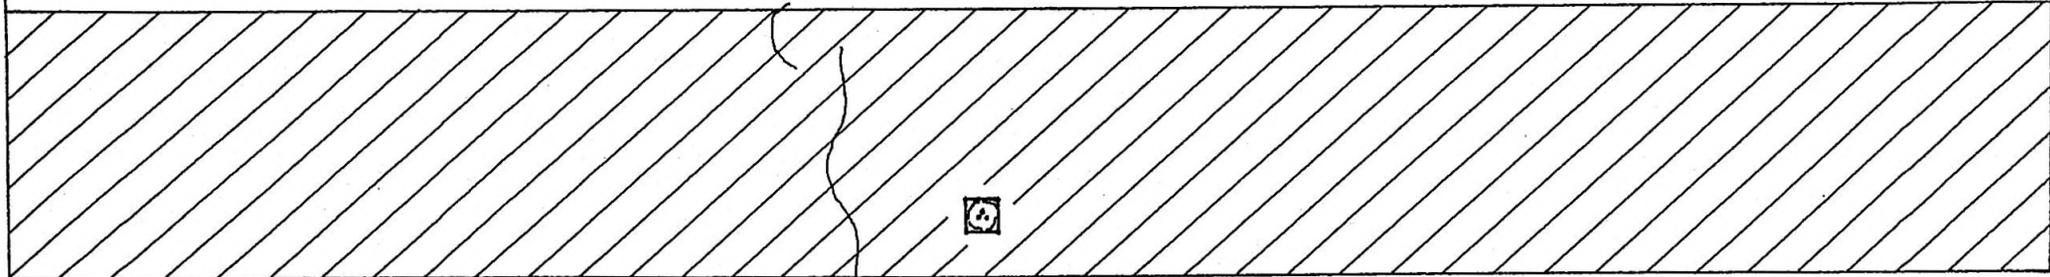
Schadenskartierung Innenraum Südwand, schematisch (Massstab ca. 1:22), Beinhauskapelle Muttenz

☐ Risse ☐ Zementsockel

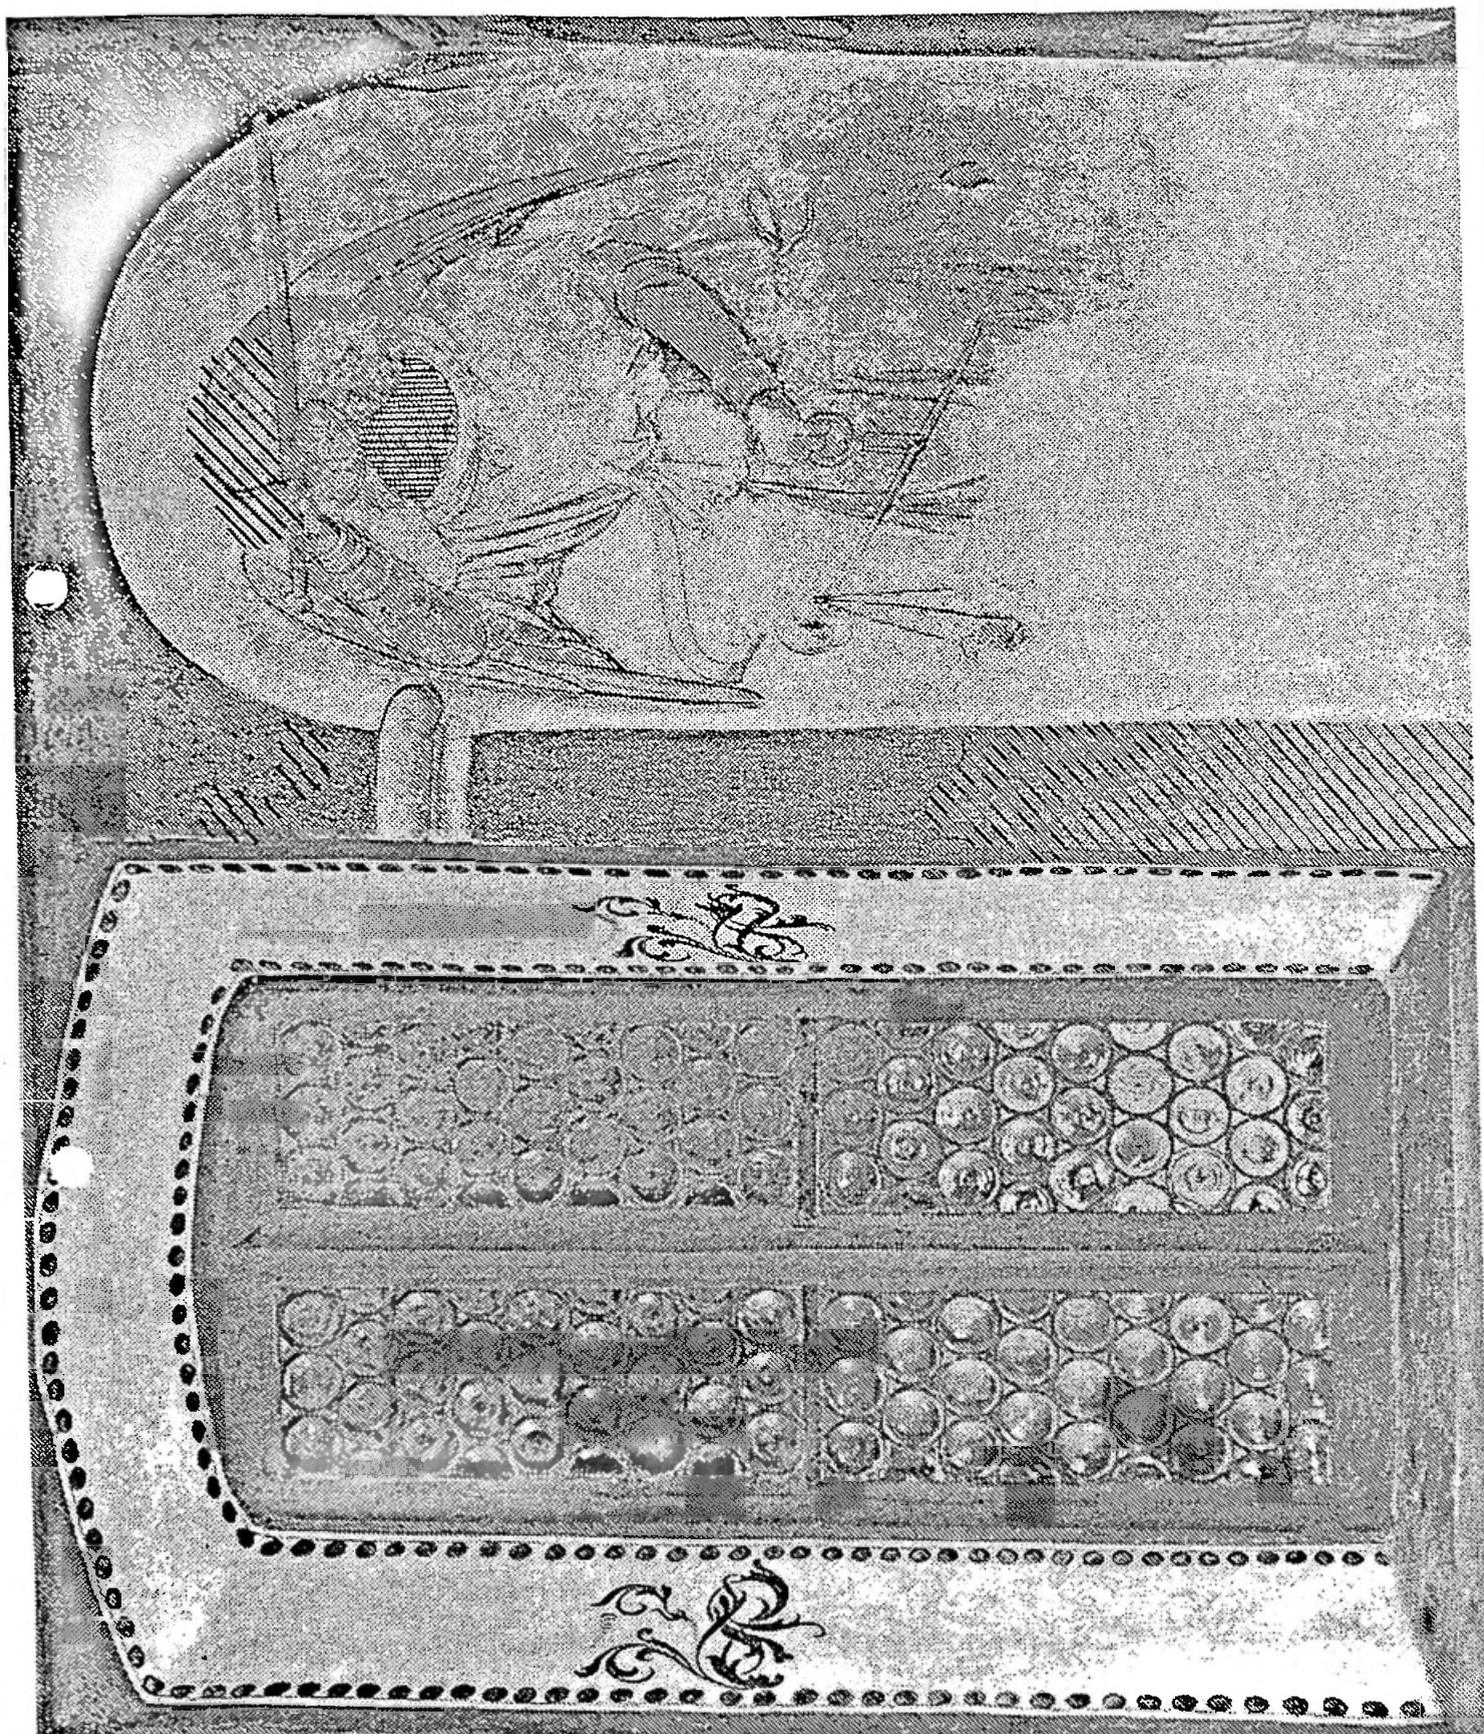
Schadenskartierung Innenraum Ostwand Wandgemälde „Hl. Michael“, Beinhauskapelle Muttenz

▨ Blasenbildung

▩ veränderte Retuschen

▧ Risse

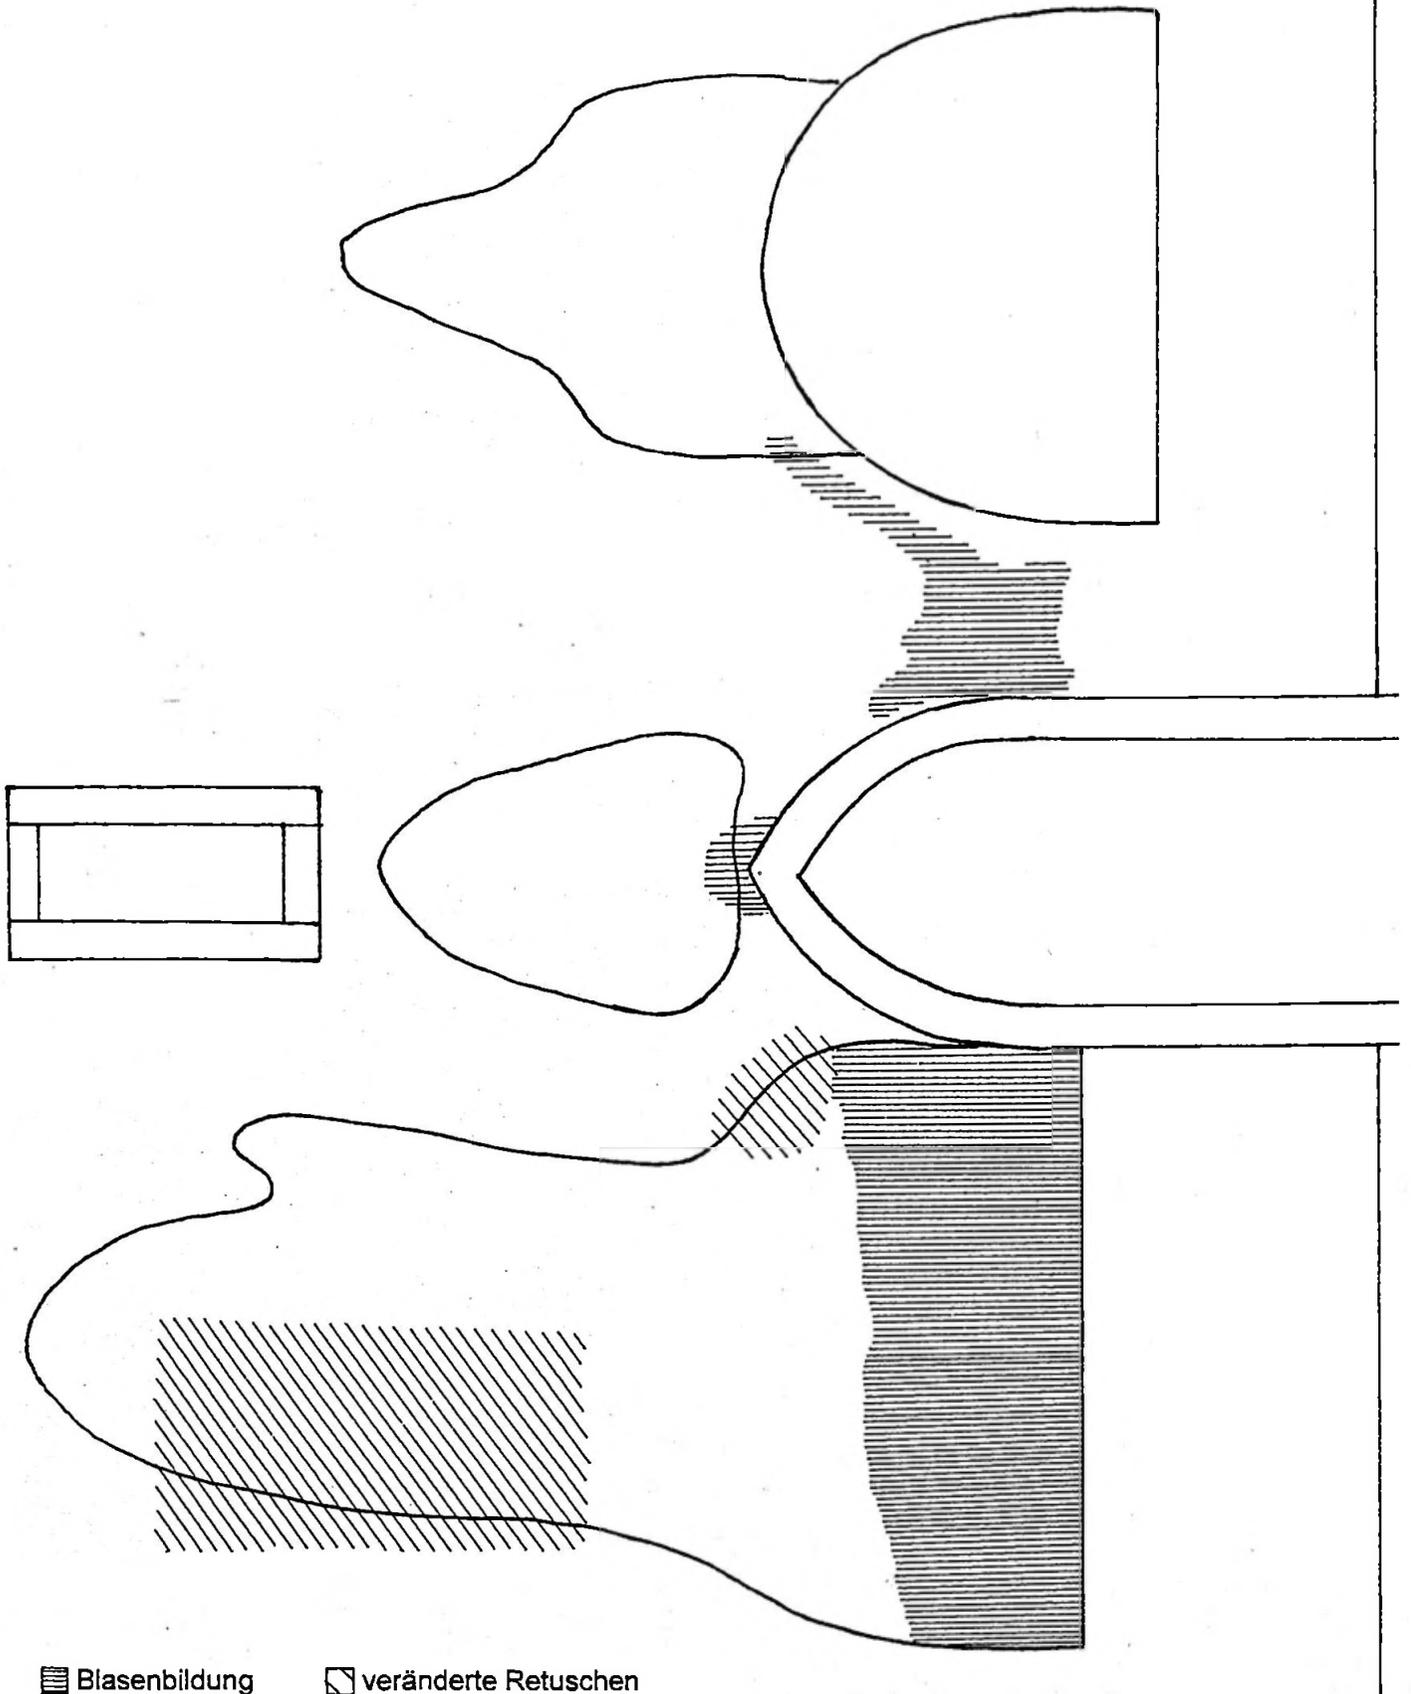
Schadenskartierung Fassade, schematisch (Massstab ca. 1:28), Beinhauskapelle Muttentz

▨ Blasenbildung

▨ veränderte Retuschen

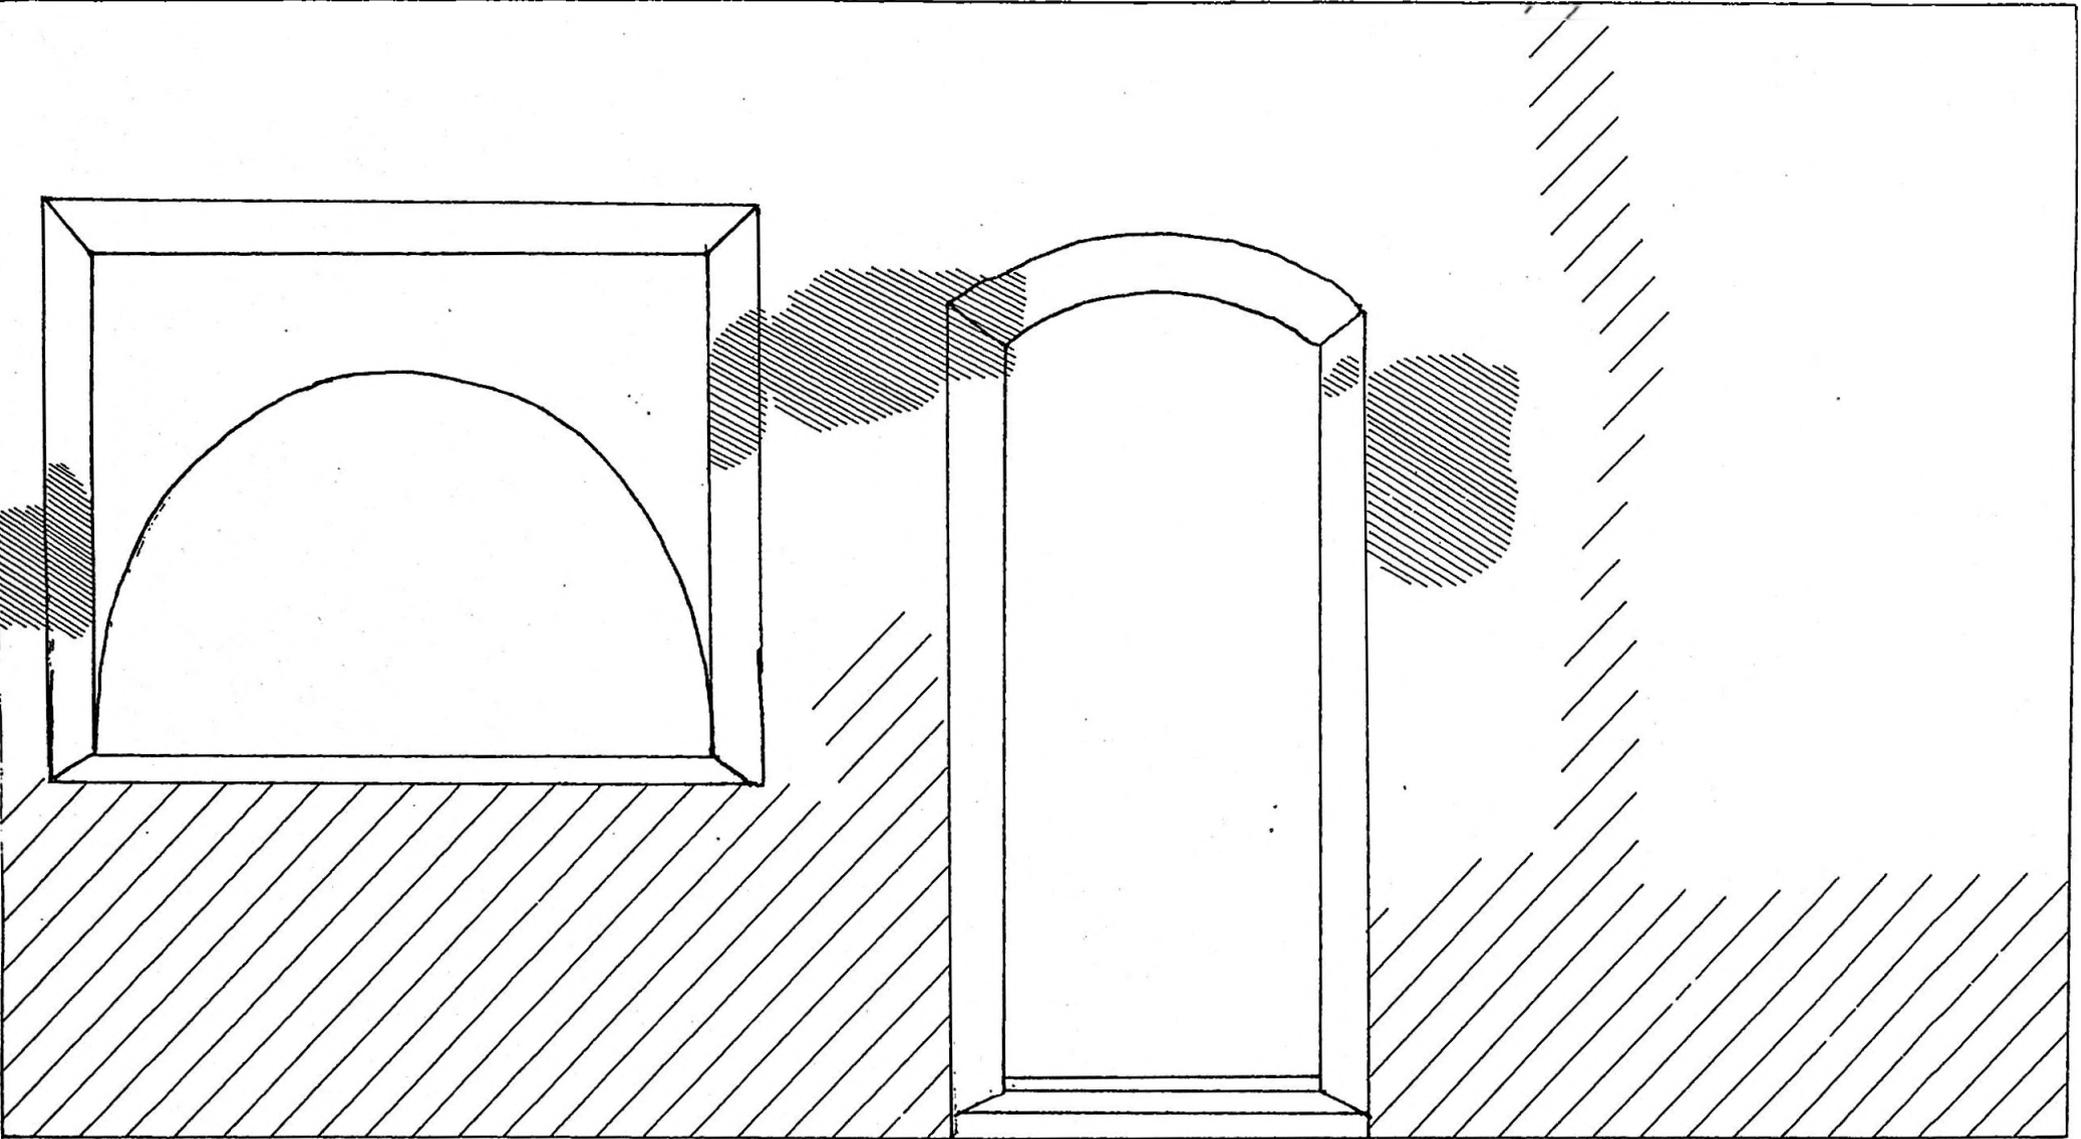
Schadenskartierung Innenraum Nordwand, schematisch (Massstab ca. 1:22), Beinhauskapelle Muttenz.

▨ Feuchtigkeitsschäden ▣ Zementsockel

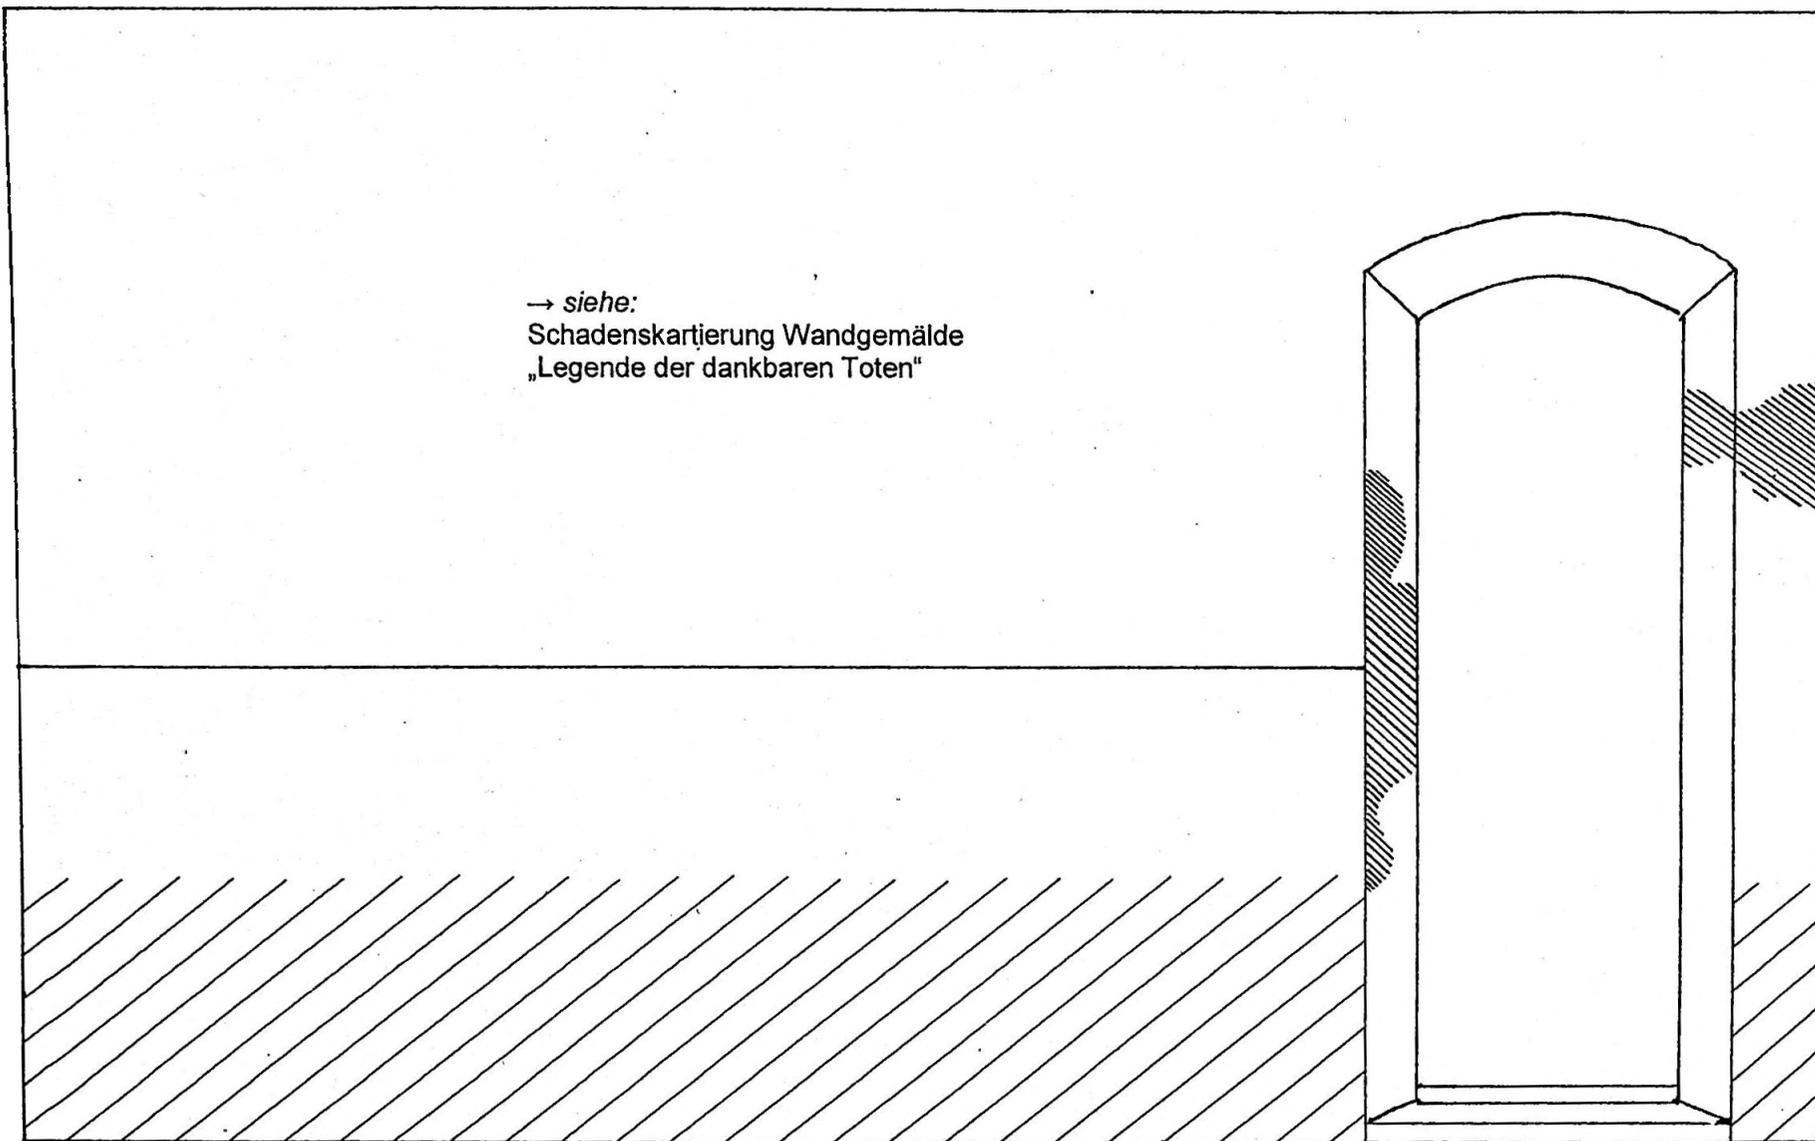
Schadenskartierung Innenraum Westwand, schematisch (Massstab ca. 1:22), Beinhauskapelle Muttenz

▨ Feuchtigkeitsschäden □ Zementsockel

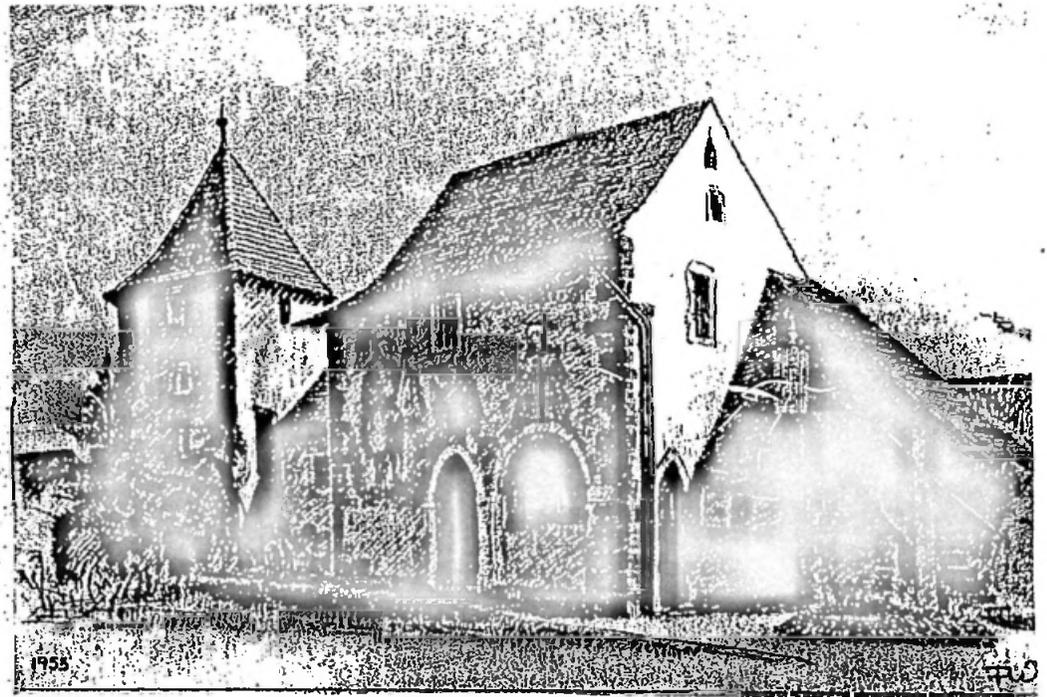
Beinhaus mit Südturm, von Norden gesehen, Zeichnung von F. Weiß nach der Restauration

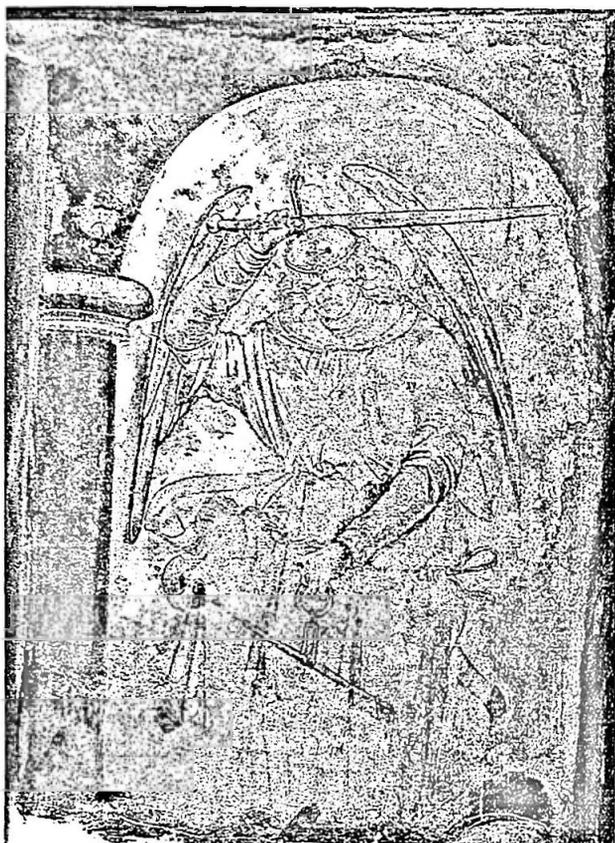
Abb. 3: Ostwand Beinhauskapelle, Hl. Michael, Foto von H. Fischer 1956 (vermutl. Vorzustand); Kopie von Foto im Archiv des Staatsarchives BL.

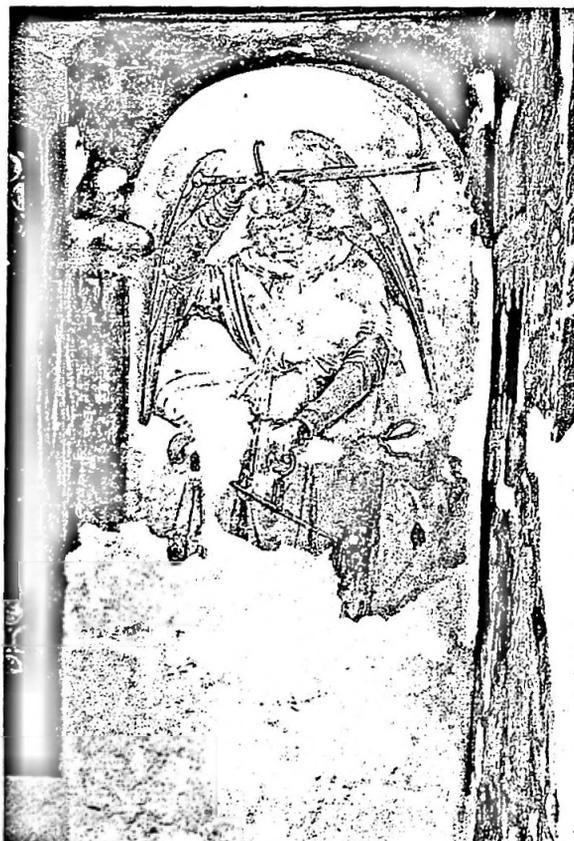
Abb. 4: Ostwand Beinhauskapelle, Hl. Michael, Foto von H. Fischer 1956 (vermutl. Zwischenzustand); Kopie von Foto im Archiv des Staatsarchives BL.

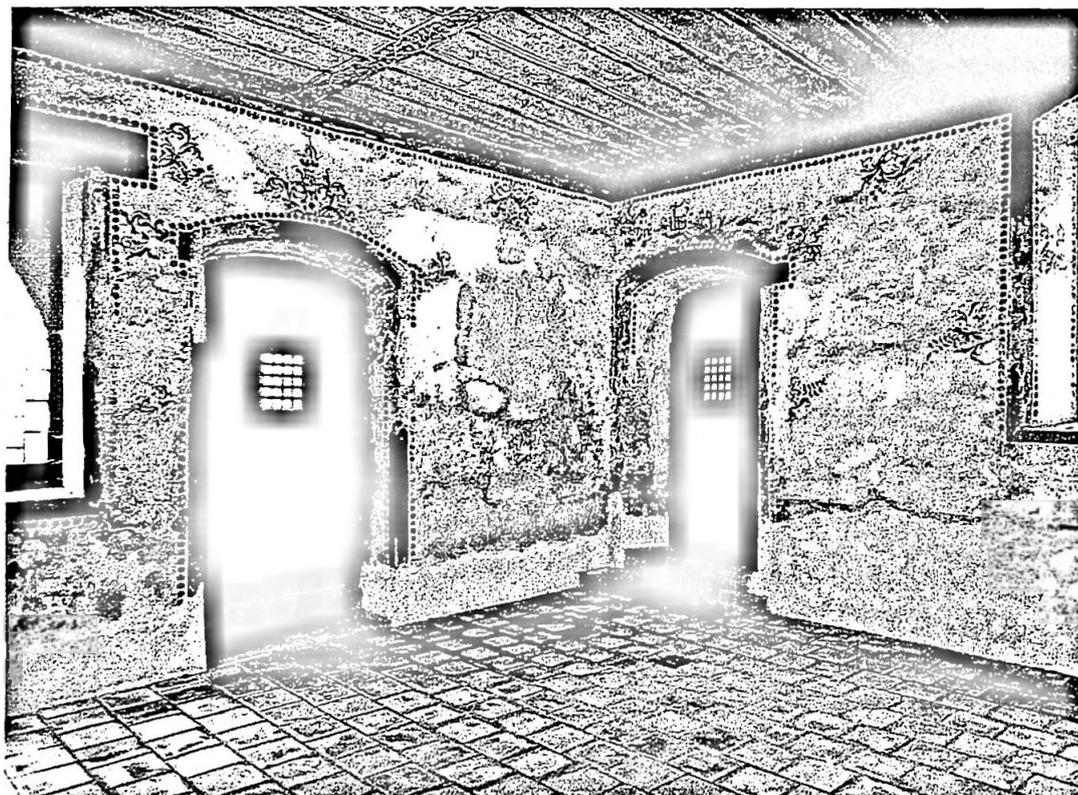
Abb. 9: Nord- und Ostwand mit Dekorationsmalerei, Foto von H. Fischer 1956; Kopie von Foto im Archiv des Staatsarchives BL.

An allen vier Wänden ist der Sockelbereich mit einem Zementputz versehen. Dies wurde wahrscheinlich auch bei der letzten Restaurierung 1956 ausgeführt (siehe Quellen 7, 8 und 9, auch Abb. 2 und 9). Inwieweit dieser Zementputz den Sockelbereich verdichtet und die Ausdunstung eventueller Feuchtigkeit behindert ist abzuklären. Die Restaurierung des Wandgemäldes „Jüngstes Gericht“ 1956 ist durch eine Serie von Fotografien des Restaurators H. Fischer bildlich dokumentiert [Abb. 5a bis 7b], wobei es sich wahrscheinlich um Vor-, zwischen und Endzustand der Restaurierung handelt. Von der Restaurierung des Gemäldes an der Ostwand („Hl. Michael“) sind nur zwei Bilder, vermutlich Vor und Zwischenzustand, vorhanden [Abb. 3 und 4]. Bei Abbildung 8 scheint es sich um den 1956 vorgefundenen Vorzustand des Gemäldes an der Westwand „Legende der dankbaren Toten“ zu handeln. Der Ausschnitt zeigt deutlich die aufstehenden Malschichtschollen.

Die Nordwand und Teile der Ost- und Westwand sind ebenfalls dekorativ, jedoch einfacher gestaltet. Eine Dekorationsmalerei in Form einer roten Bänderung und einem Bollenfries folgt der Architektur, am Fries sind zusätzlich pflanzliche Ornamente angebracht. Die Wandfläche ist in einem grauen Farbton gehalten. Bei genauerer Betrachtung wird deutlich, dass es sich um zwei Fassungen der gleichen Malerei handelt. Vor allem im unteren Bereich der Wandflächen wurde die Malerei grossflächig ergänzt bzw. erneuert, dies wahrscheinlich bei der Verlegung der Elektroinstallationen im Rahmen der Restaurierung von 1956 (siehe Quelle 8 und Abb. 9) An den Wänden sind Ausbesserungen zu erkennen und auch der Bollenfries wurde stellenweise erneuert. Teilweise sind hier Bleistiftvorzeichnungen der Bollen sichtbar.

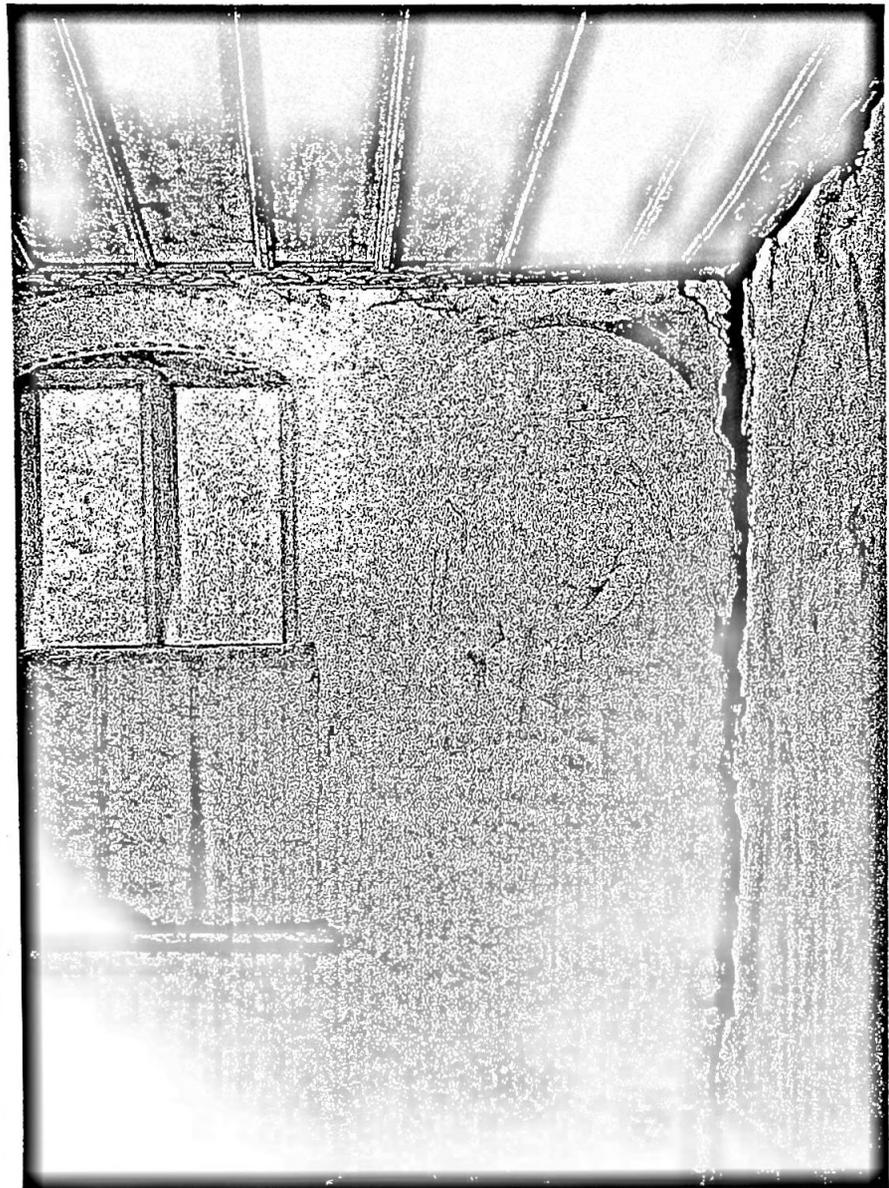
Abb. 12b: Wandgemälde „Hl. Michael“, Ostwand; Kopie von Foto im Archiv der Kantonalen Denkmalpflege BL, Liestal, datiert 1968 (?)

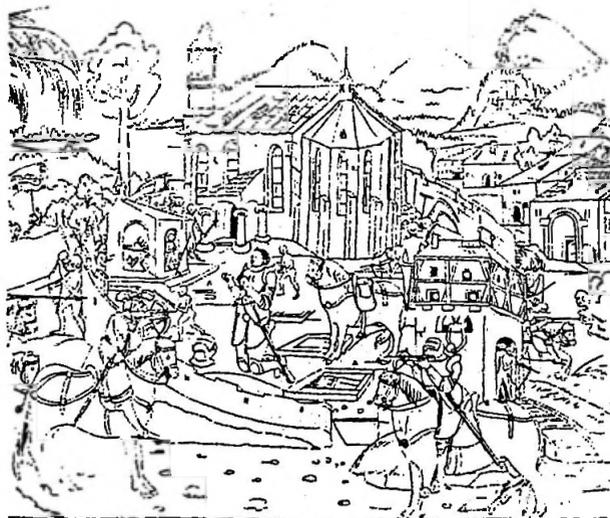
Abb. 15c: Konturenzeichnung des Wandgemäldes „Legende der dankbaren Toten“, Westwand; Kopie von Foto im Archiv der Kantonalen Denkmalpflege BL, Liestal, undatiert.
