## Les galeries cynégétiques du château de Raray (60)
## *Patrimoine en péril*

*Projet de restauration et enjeux face aux agressions climatiques*

Alice Capron Valat
Architecte en Chef des Monuments Historiques
Architecte du Patrimoine DPLG

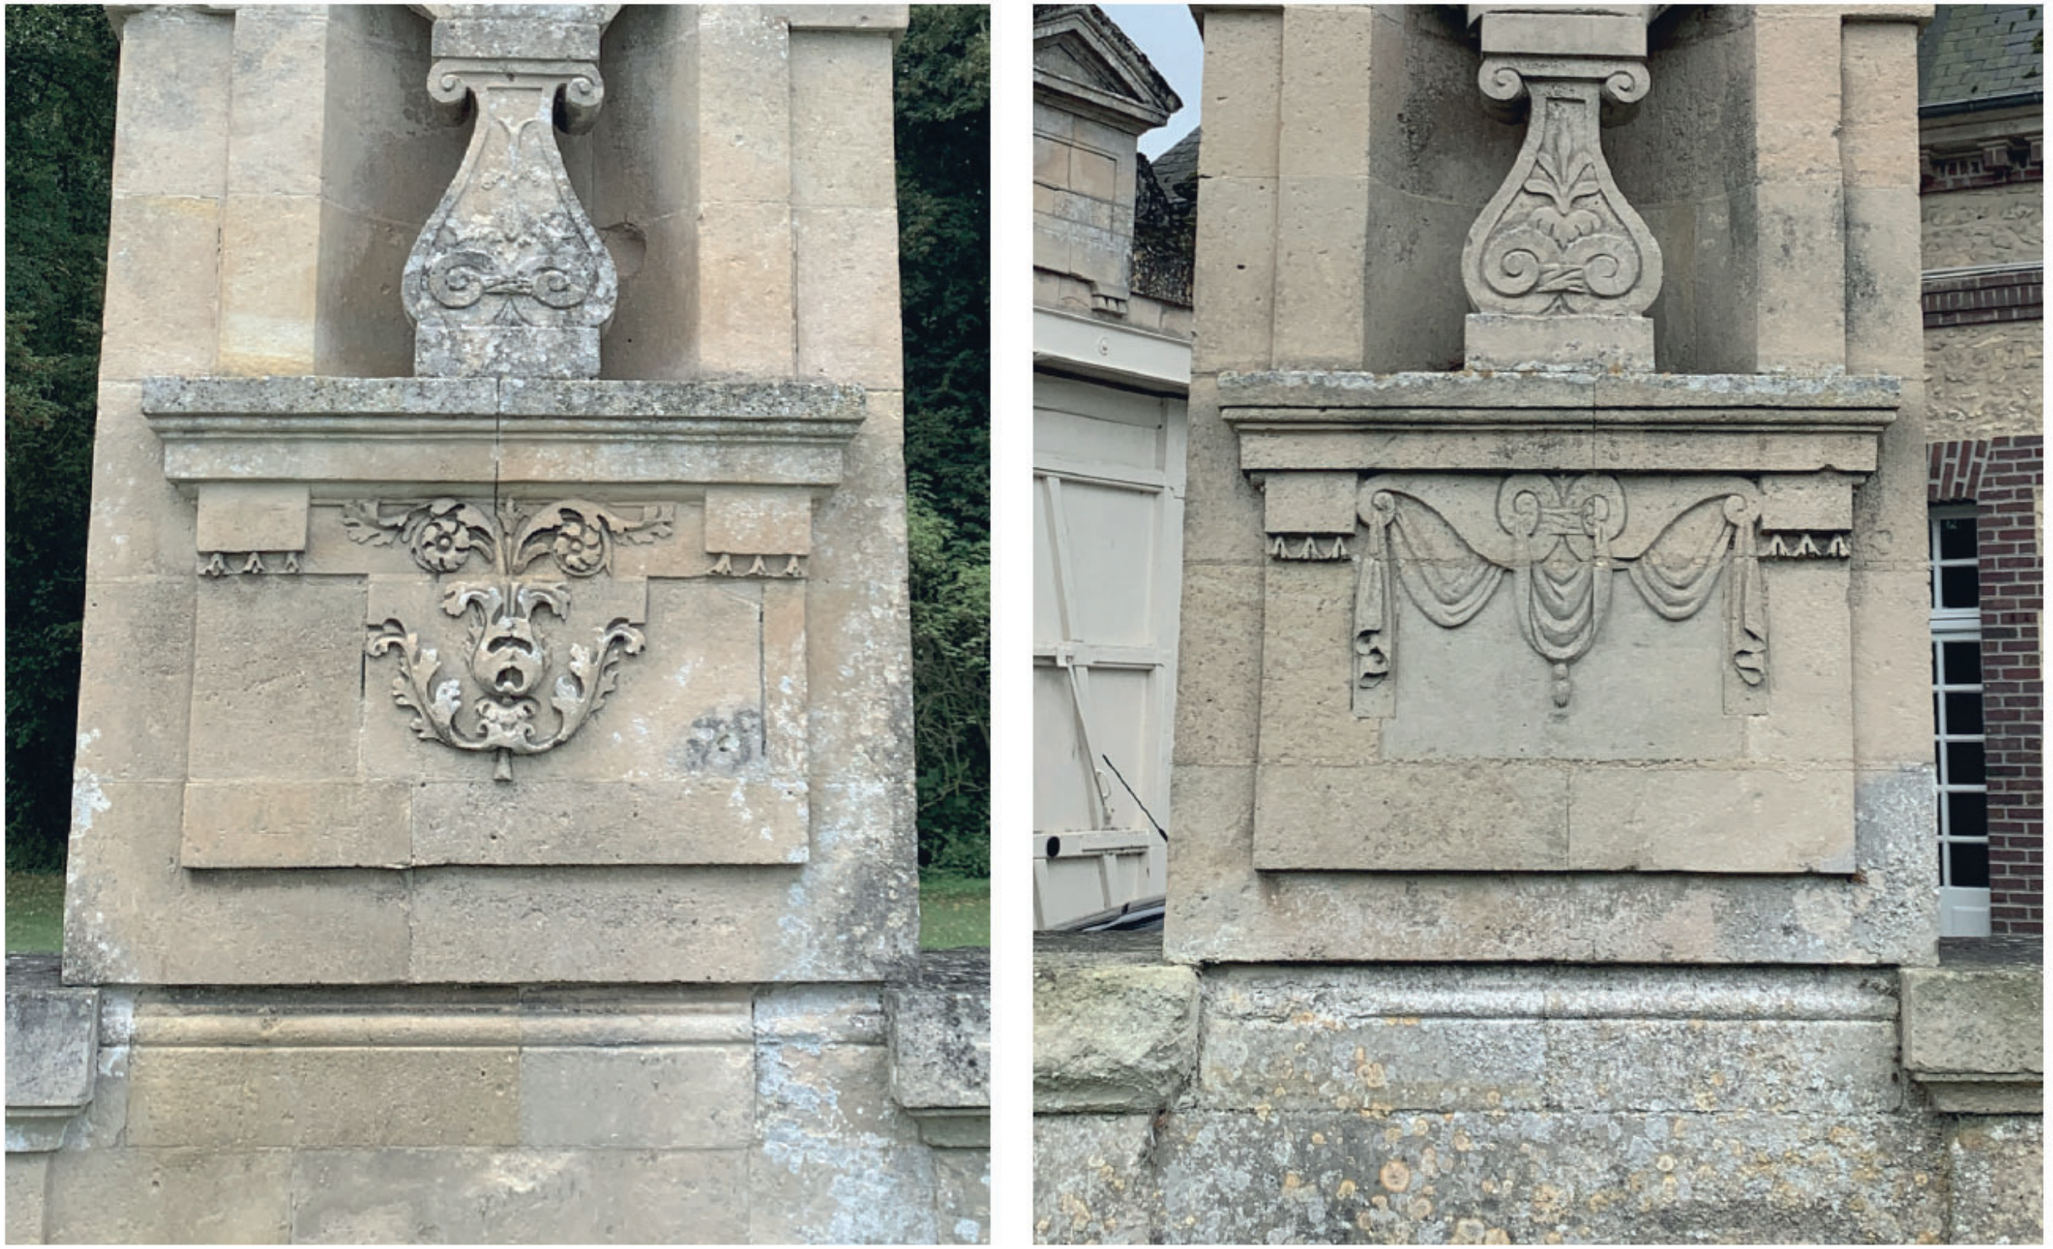
À gauche, vue générale de la balustrade et du saut-de-loup terminant la galerie nord. À droite, vue du piliers d'angle nord-est (photographies AGP, janvier 2017).

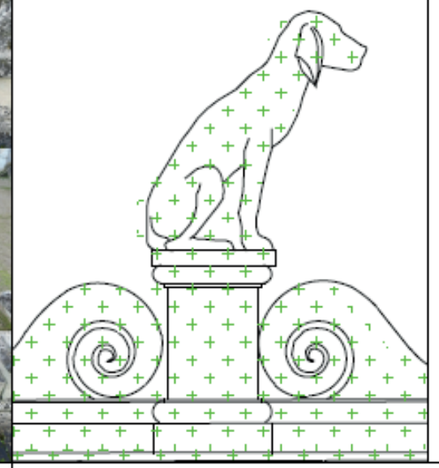
| NOM. | TYPE | VUE | LOCALISATION | | | PRESCRIPTIONS D'INTERVENTIONS* |
|---|---|---|---|---|---|---|
| **GCN_T08_CN** / GCN_T08_VLC - GCN_T08_VLG | Chien sculpté assis / Volutes sculptées | | | - État global de la sculpture bon<br>- Surface de la pierre altérée de façon générale, érosion<br>- Mousse et lichen sur les parties exposées (tête, dos, pattes, plaque, volutes)<br>- Plaque en pierre du socle avec raccord au plâtre<br>-Base des volutes altéré, déjointoiement, végétation invasive<br>- Raccord en ciment en pied de volute très visible<br>- Joint en pied de volutes abîme et visible | | |

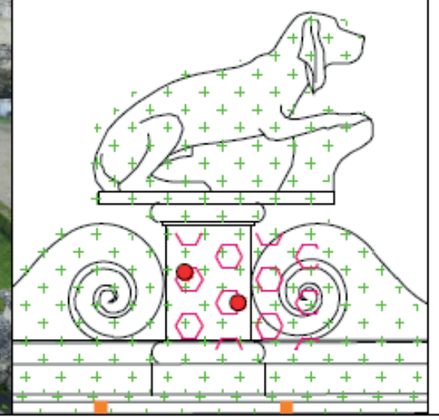
| NOM. | TYPE | VUE | LOCALISATION | | | PRESCRIPTIONS D'INTERVENTIONS* |
|---|---|---|---|---|---|---|
| **GCN_T09_CN** / GCN_T09_VLC - GCN_T09_VLG | Chien sculpté couché / Volutes sculptées | | | - État global de la sculpture assez bon<br>- Surface de la pierre altérée de façon générale, érosion<br>- Mousse et lichen sur les parties exposées (tête, dos, pattes, plaque, volutes)<br>- Cercles en creux sur le piédestal coté intérieur : Alvéolisation ? Impacts ? Bouchon dans la coin droit haut de la face extérieure<br>- Bases des volutes abîmées, joints ouverts<br>-Joints ciments épais en pied de volute<br>- Volute GCN_T09_VLG : Joints ciment très visible, pierre éclatée en partie basse de l'enroulement (des deux coté), érosion | - Ragréage des faces intérieure et extérieure de la volute côté grille<br>-Conservation des impacts sur le piédestal sur la face intérieure<br>- Ragréage des bases des volutes |
