## EL CALICANTO,

Jerónimo Lozano García-Pozuelo:

En el verano de este 2005, se están llevando a cabo las obras de reforma en el Canal de los Molinos de nuestro Río Azuer.

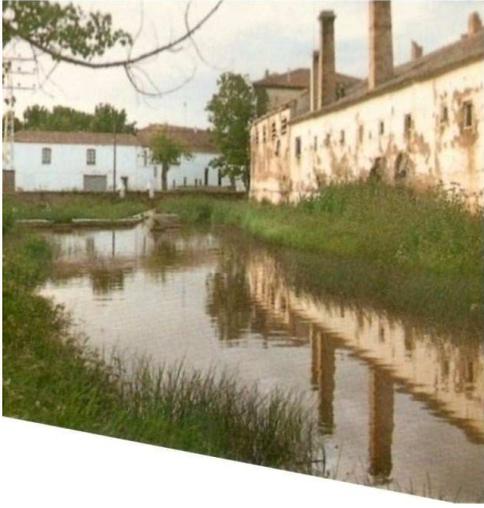
Foto 1 con agua.

En la foto nº 1, puede apreciarse la “paredilla” que la Orden hiciese a “cal y canto”, y de ahí la contracción del nombre, “calicanto” para los paisanos, luego revestida de cemento.

También puede verse la compuerta que cerraba la salida hacia el Puente de .los Pobres, cuando el cauce era escaso para moler.

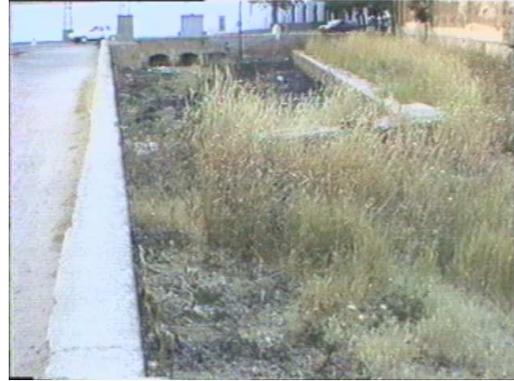
Sin agua Foto 2

En la foto nº 2, la situación todavía con algunos elementos dispersos de aquel distribuidor.

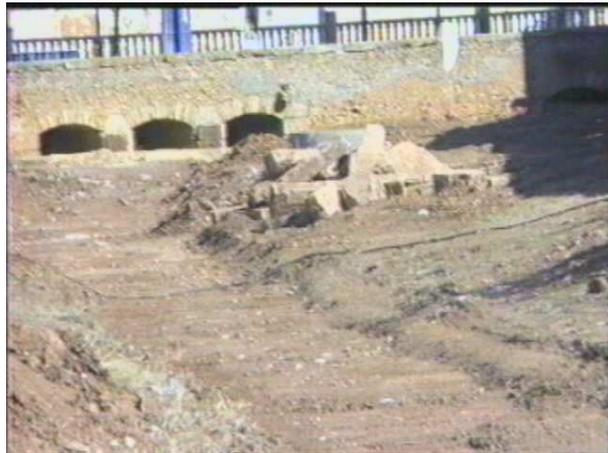
Al deshacer la Presa

Y en la nº 3, el relleno en uve de piedra, que, una vez revestida de cemento, se supone presentará un cauce de A invertida.
