Bauverwaltung Muttenz

Historische Grenzsteine

**Besprechung vom Montag, 7. August 1995, 17.00 Uhr bis 18.00 Uhr
Gemeindeverwaltung Münchenstein/Konferenzsaal**

Historische Gemeindegrenzsteine

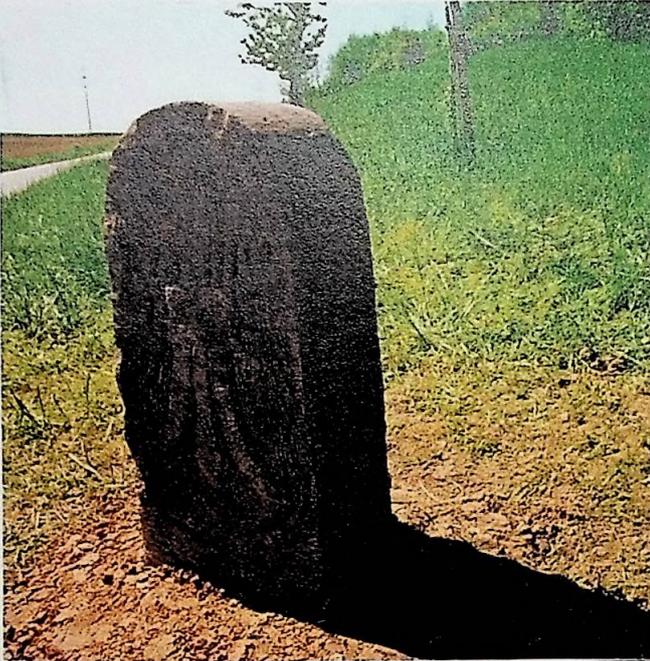
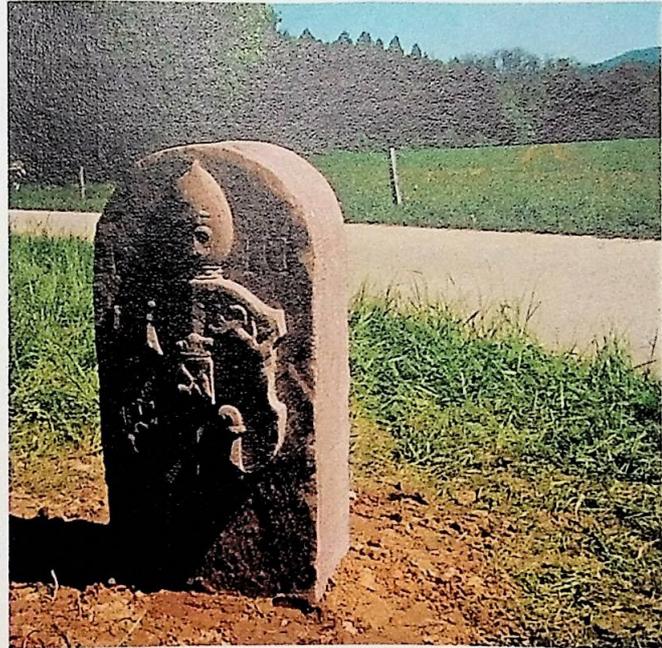
Referenznummer: 14.01 A

Beschreibung des Grenzsteines

Material: Sandstein rot

Masse: 36x23

cm ü. B. 80

Jahrzahl: 1710

Wappen: Johann Konrad v. Reinach Hirzbach
und Bischofsstab

Restauriert und neu gesetzt 1995

Der Stein 14.1 A von Fürstbischof Johann Konrad von Reinach Hitzbach, J. 1710, musste der Querverbindung Muttentz-Bottmingen weichen. Dieser Stein wurde neu erstellt und wird an einem neuen, geschichtlich identischen Standort wieder gesetzt. Der renovierte Stein 14.2 wurde angehoben und am alten Standort neu gesetzt. Der Stein 14.3 wurde renoviert und an der Autobahneinfahrt Reinach-Nord neu gesetzt. Der Stein 3.1A im Arlesheimer Bann wurde aus dem ABB-Areal entfernt und an der Kanalstrasse neu gesetzt. Dieser Stein ist renoviert und betrifft den Fürstbischof Simon Niklaus Comte de Montjoie, J. 1774. Ein wertvoller Stein mit dem Thiersteinerwappen, J. 1599, musste auf den Bruderholz weichen; er steht heute vor der Gemeindeverwaltung Münchenstein.
